Brandbekämpfung in staubexplosionsgefährdeten Bereichen Silobrände und Inertisierung

INGESA Juni 2022

Vortragender: Jörg Kayser

Brand in einem Holzpelletsilo

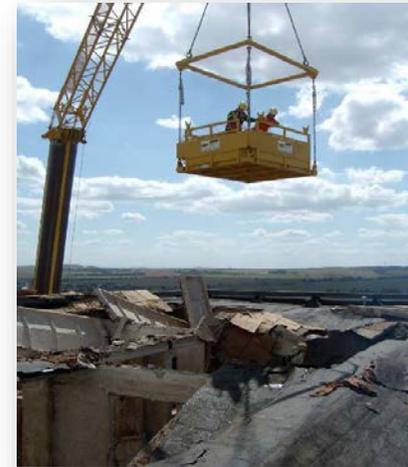
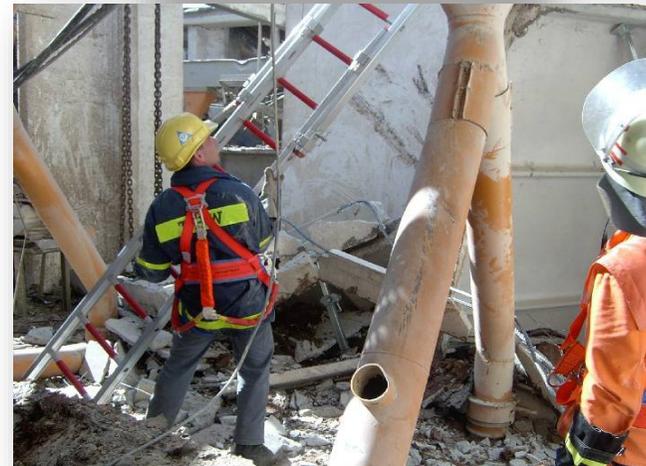
Tote bei Silobrand

Bei einem Schmelbrand in einem mehrstöckigen Getreidesilo sind zwei Feuerwehrleute ums Leben gekommen. Während der Löscharbeiten kam es zu einer Staubexplosion, die Decke des Silos stürzte ein. Fünf Feuerwehrleute wurden darunter begraben. Den Rettungskräften gelang es, drei der Verschütteten zu befreien.

- Erste Anzeichen einer Erwärmung
- Material wurde abgezogen
- Große Teile des Silos waren mit Glutnestern durchsetzt

- Der Geschäftsführer brach zu einer Gesellschafterversammlung auf
- Spannungen zwischen dem Geschäftsführer und seinem Betriebsleiter führten zu einer Verzögerung des Feuerwehreinsatzes
- Die Feuerwehr wurde am 14.08.2003 gegen 23:25 Uhr gerufen

- Explosion bei der Aufgabe von Löschschaum

- Objektinformationen mit Hinweis auf die Staubexplosionsgefahr lagen nicht vor
- Es fehlte ein Hinweis zum Löschverfahren „Inertisierung“
- 1996 wurde ein Sicherheitskonzept und 2002 eine Sicherheitsbetrachtung zur Festlegung explosionsgefährdeter Bereiche erstellt.
- Im August 2003 standen angemahnte Maßnahmen noch aus
- Schaumherstellung schlug beim ersten Versuch fehl

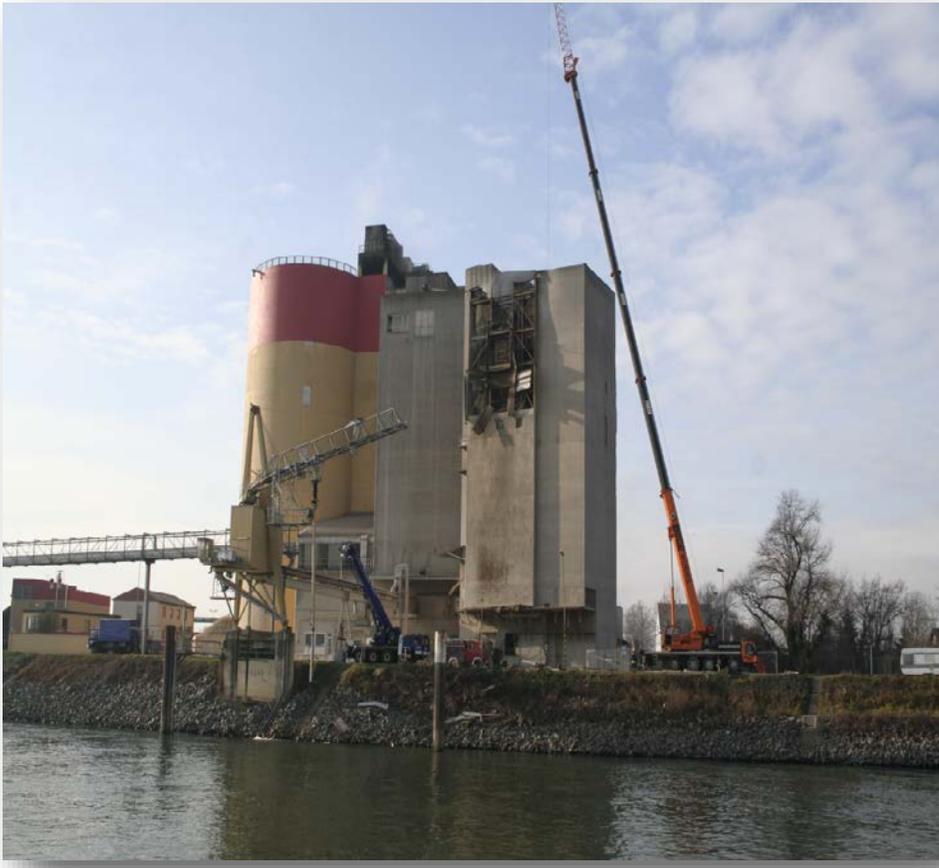
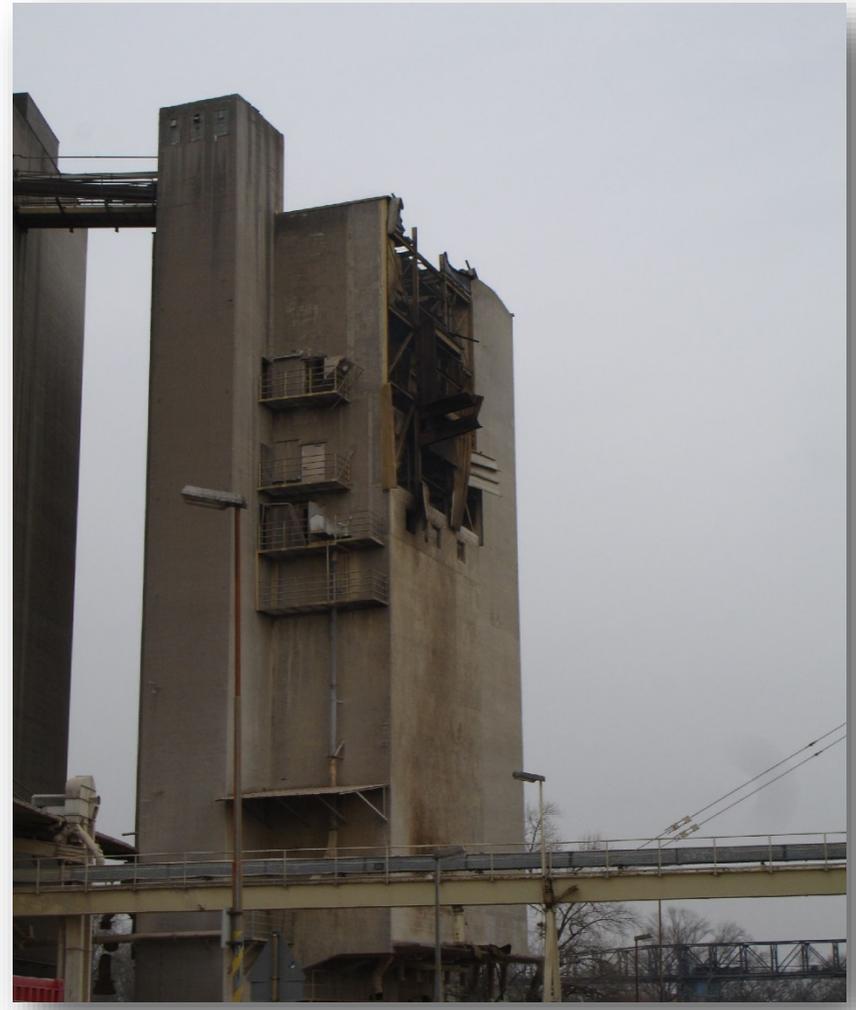
30. November 2008 - Explosion bei Silobrand - ein getöteter und 13 zum Teil schwer verletzte Feuerwehrleute

Bei einer Explosion in einer Mälzerei in Worms-Rheindürkheim sind ein Feuerwehrmann getötet und 13 teils schwer verletzt worden.

WORMS – Die alleinige Schuld an der Explosion des Schill-Malz-Silos in Rheindürkheim trage der damalige Feuerwehrchef. Er habe „fatale Fehler“ gemacht, habe „gravierend fehlerhafte Löschmethoden“ angeordnet. Die dann zu dem folgenschweren Unglück führten, bei dem am 30. November 2008 ein Feuerwehrmann ums Leben gekommen, mehrere Kollegen schwer verletzt worden waren – darunter auch der Einsatzleiter selbst. Er war nach dem Einsatz an den Rollstuhl gefesselt und hatte sich später das Leben genommen.

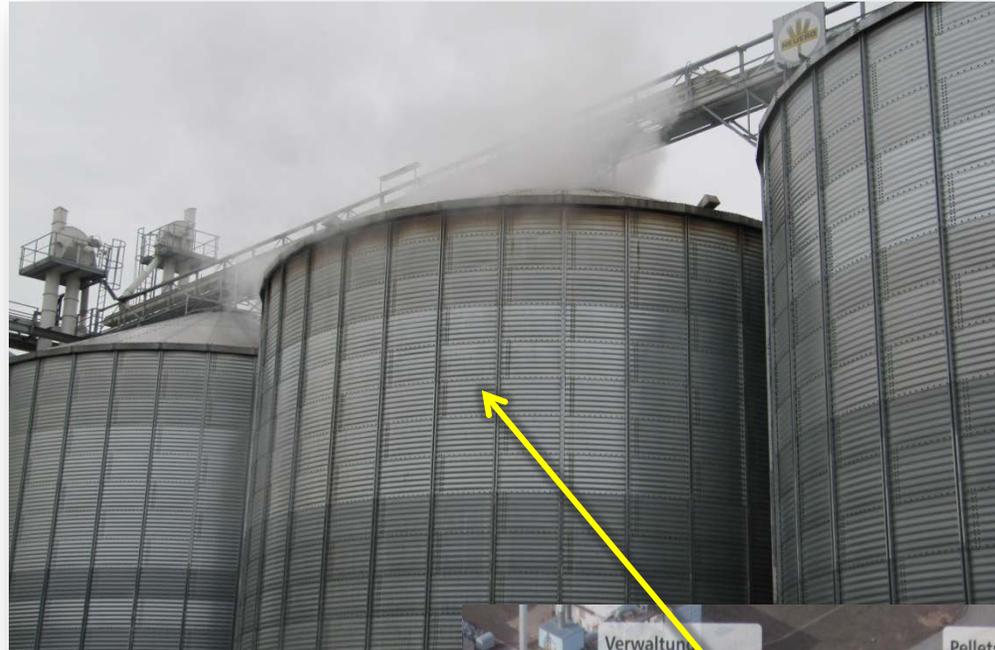
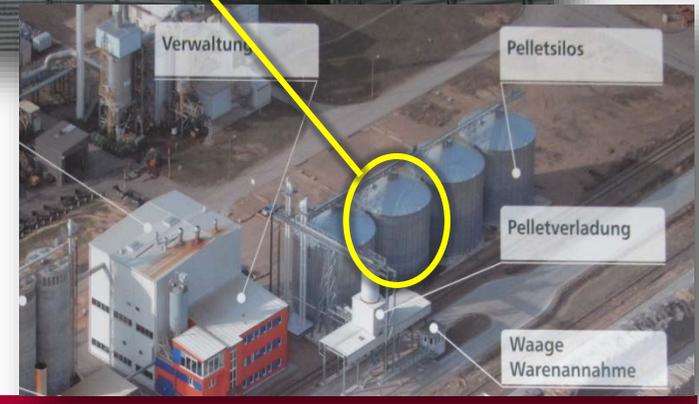
- In einem der Silos mit 3000 m³ Inhalt (≈ 1700 t) kam es zu einer Selbstentzündung bzw. Brand
- Begünstigung der Selbstentzündung durch:
 - lange Lagerzeit und
 - Feuchtigkeit

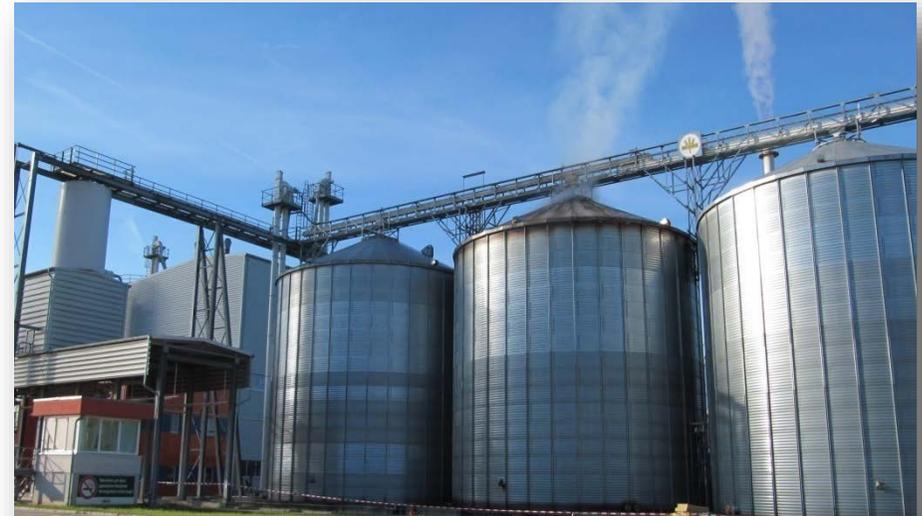
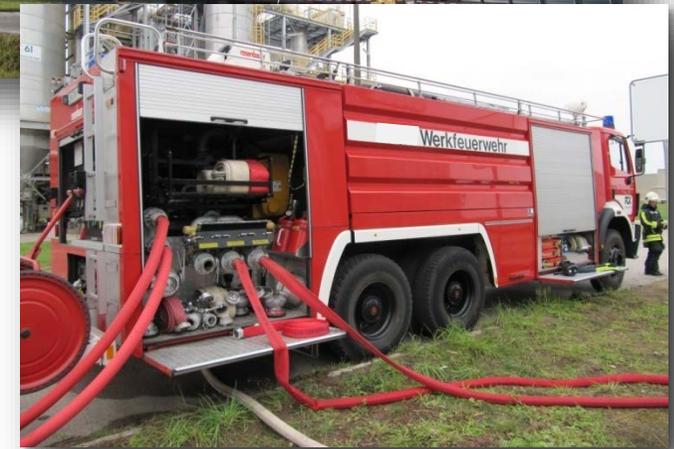
- Feststellung des Brandes durch das Betriebspersonal
- Rauchentwicklung und Flammerscheinung aus dem Kopfbereich des Silos
- Alarmierung der Werkfeuerwehr
- Öffnung der Dachluke (Silokopf)
- Löschversuch durch Wasserzugabe
- Nachhaltiger Löscherfolg blieb aus
- Alarmierung der DMT GmbH & Co. KG

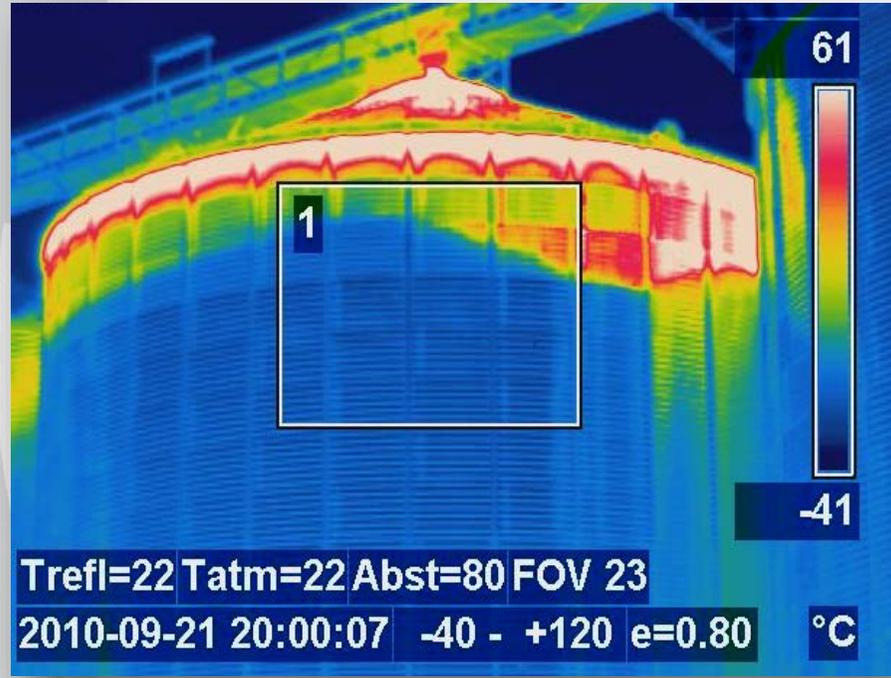
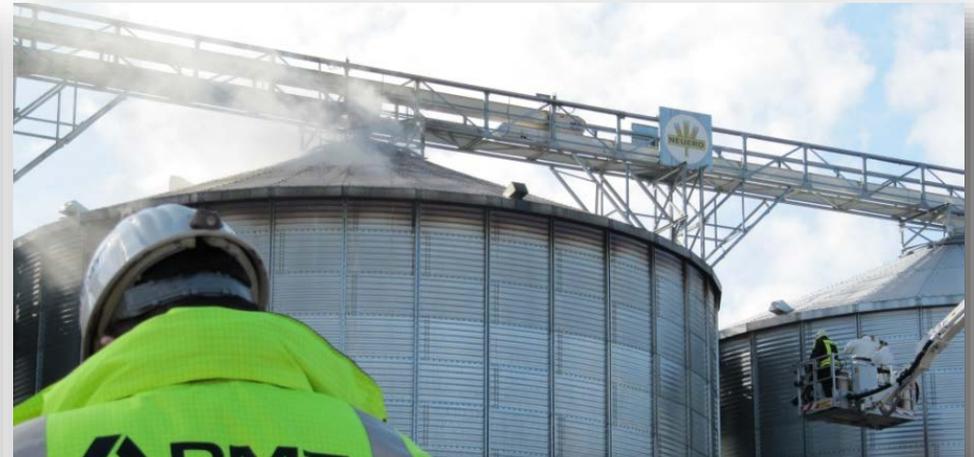
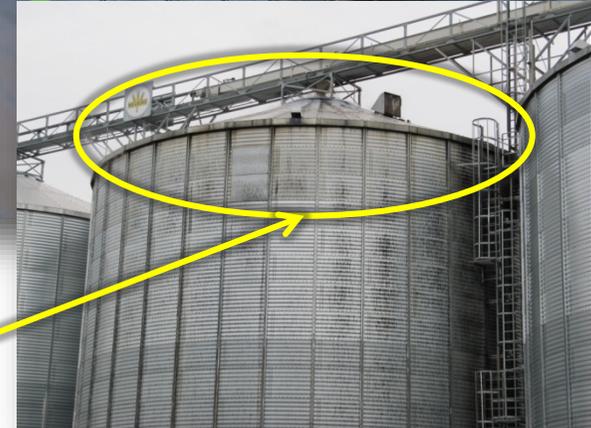
Brandbereich

- Durch Thermografie Lokalisation des Brandherdes (ausgedehnter Glimmbrand im Kopfbereich)
- Kühlung der Nachbarsilos, auf Grund der Wärmestrahlung
- Leerfahren der Nachbarsilos auf Grund möglicher Brandübertragung und Brandausbreitung

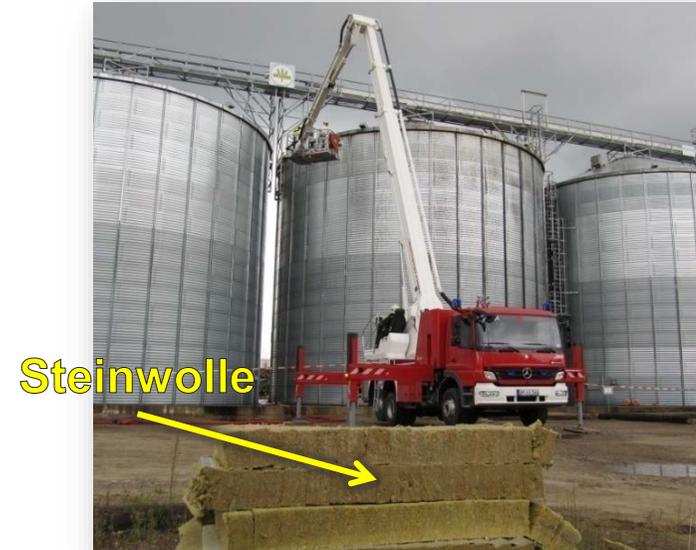
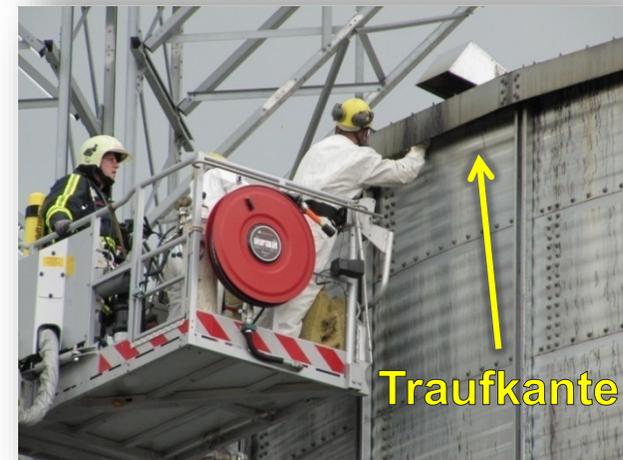
- Große Undichtigkeiten durch Silobauweise
- Messung ergab sehr hohe Sauerstoffwerte innerhalb des Silos
- Größte Undichtigkeit am Silokopf (Traufkante)
- Abdichtung des Silos ist Einsatzschwerpunkt vor der Inertisierung
- Abdichtung mittels Steinwolle

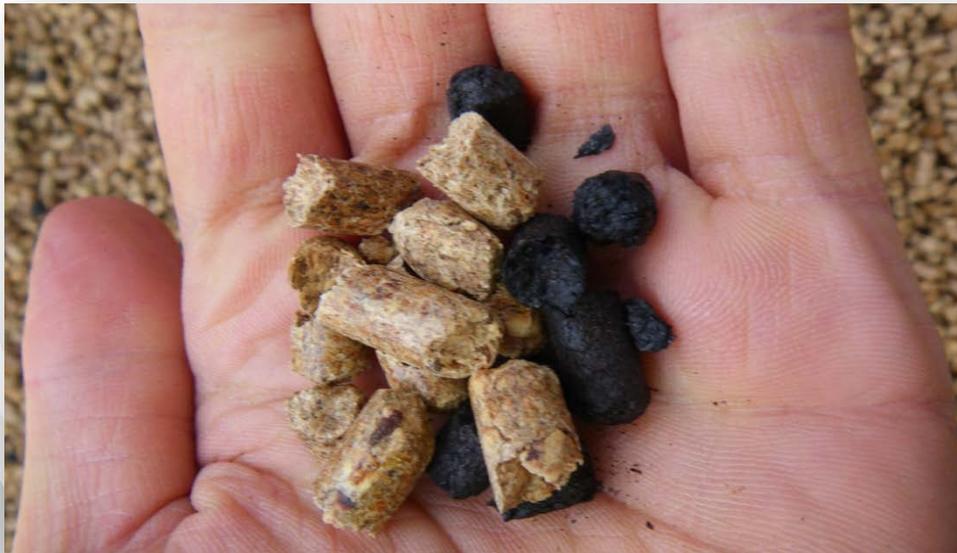
- Nach kurzer Austragzeit, Förderung von „verkokeltem“ Schüttgut (Pellets)
- Erhöhte Temperatur der ausgetragenen Pellets

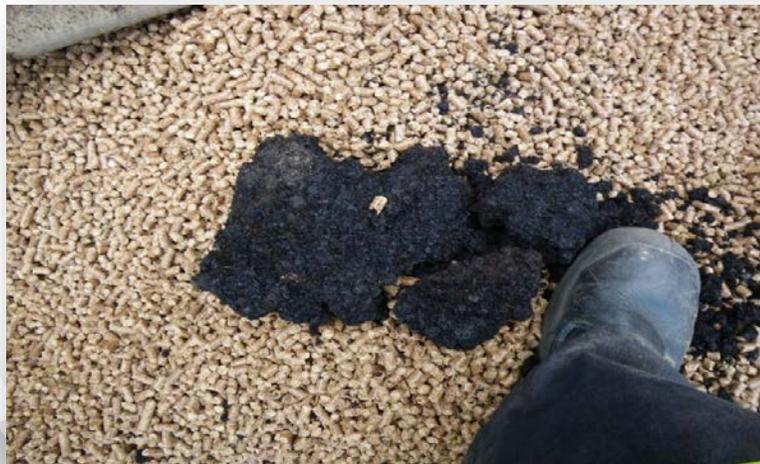
- Austrag über Seiten ohne Probleme
- Austrag von verfestigtem Material
- Austrag von Glimmnestern
