AZT Automotive GmbH • Allianz Zentrum für Technik

## Technische Mitteilung Nr. 05-2024

### Punkte zur Aufnahme von Hebeeinrichtungen am Tesla Model 3 + Model Y bis Baujahr 2022

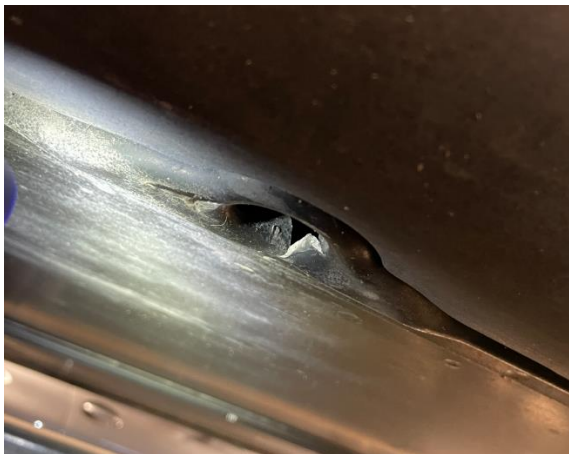
Beim genannten Fahrzeug können die Aufnahmepunkte am Unterboden gerissen, bzw. das Material dort eingerissen sein. Diese Aufnahmepunkte sind nicht Teil der Karosserie, sondern des Hochvolt Akkus. Eine Reparatur ist entsprechend aufwendig.

Beispielfoto

Diese Risse können durch unsachgemäßes Anheben verursacht werden. Zum Anheben gibt es entsprechende Hebeadapter seitens des Fahrzeugherstellers, welche in der konstruktiv vorgesehenen Vertiefung eingreifen und entsprechend sicher gegen Verrutschen das Anheben des Fahrzeugs ermöglichen sollen.

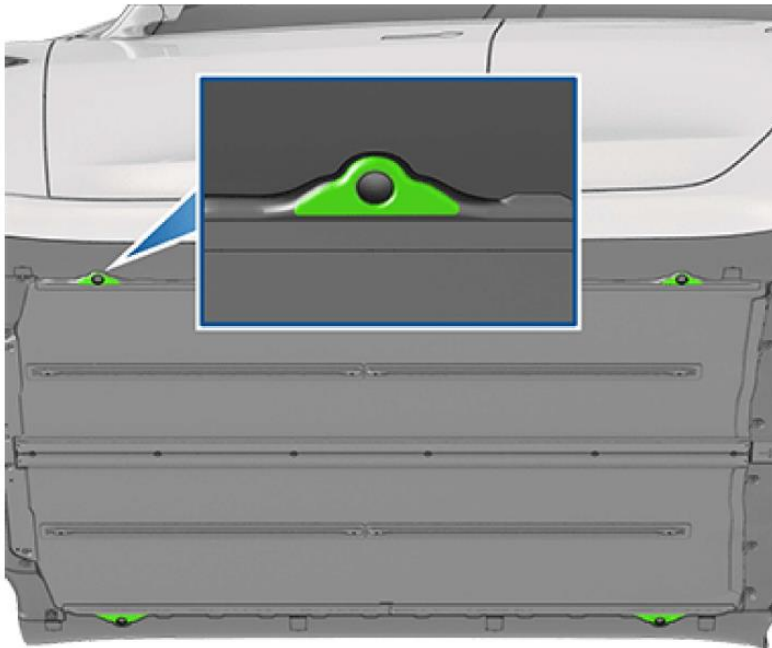
Quelle: Tesla Repair Manual

Hier noch eine Übersicht, an welchen Stellen diese Punkte (grün) vorhanden sind:

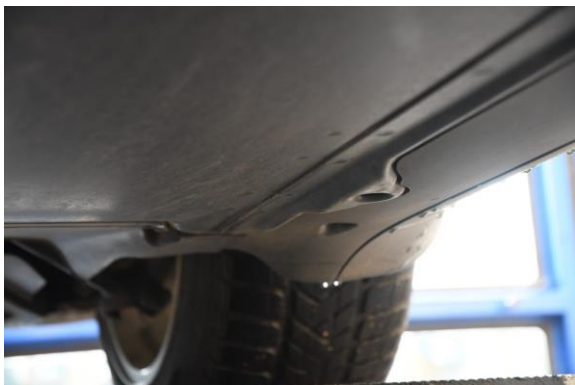
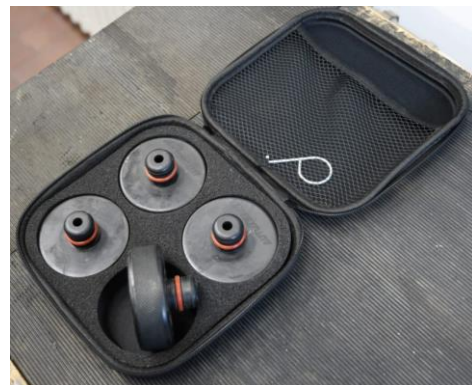
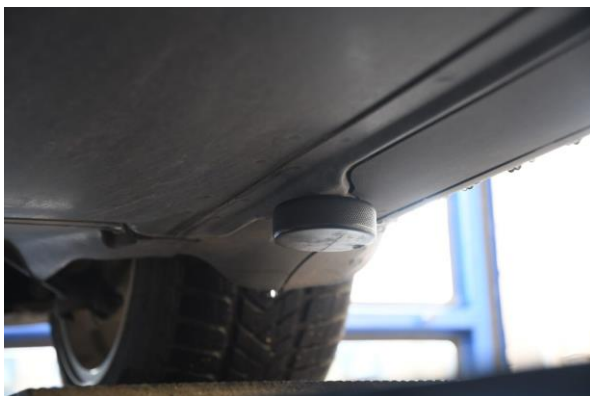
korrekt montierte Hebeadapter
