AZT Automotive GmbH • Allianz Zentrum für Technik

## Technische Mitteilung Nr. 04-2024

### Instandsetzung des hinteren Großgussteils beim Tesla Model Y

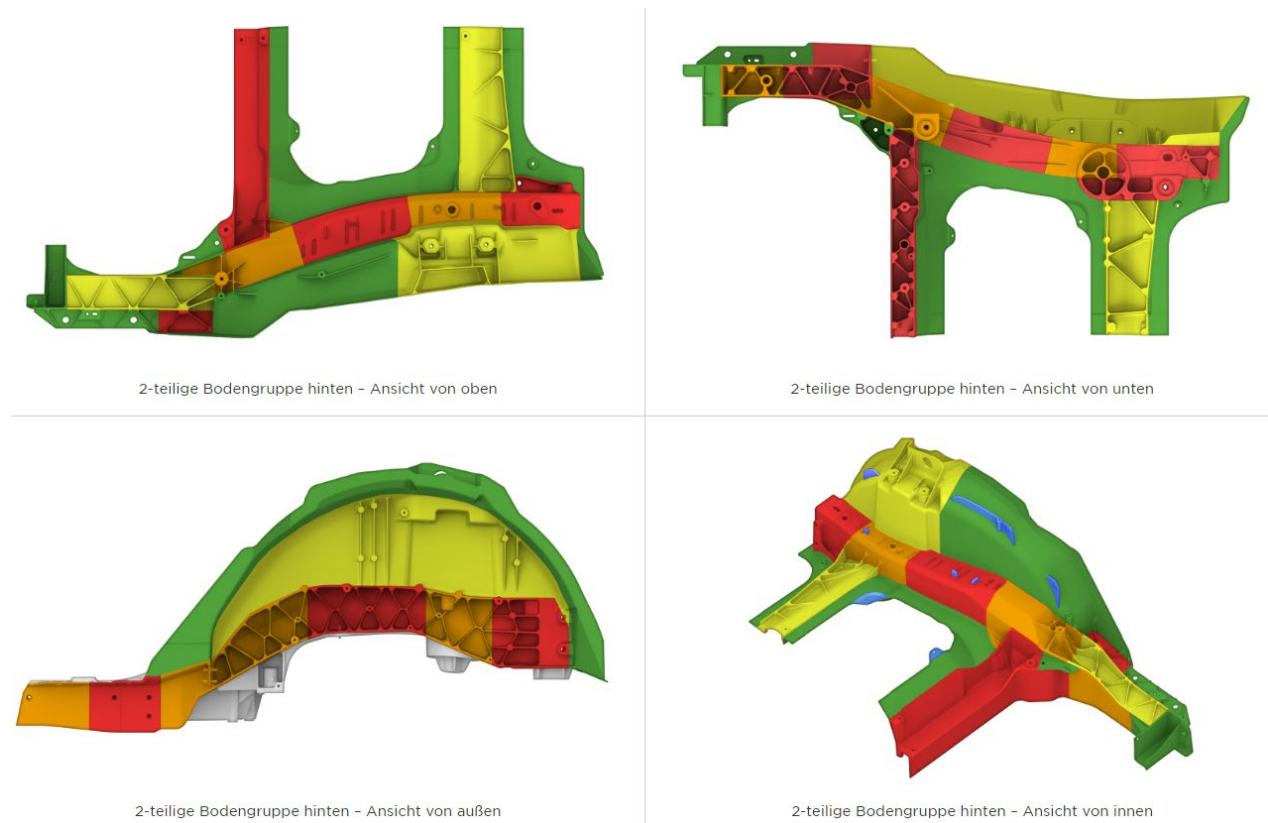
Bild 1: Bereiche des zweiteiligen Großgussteils [Quelle: Tesla]

Je nach Farbeinstufung gelten unterschiedliche Reparaturkriterien. Diese betreffen beispielsweise den Umfang, in dem das Schweißen oder das Begradigen des Bauteils möglich ist.

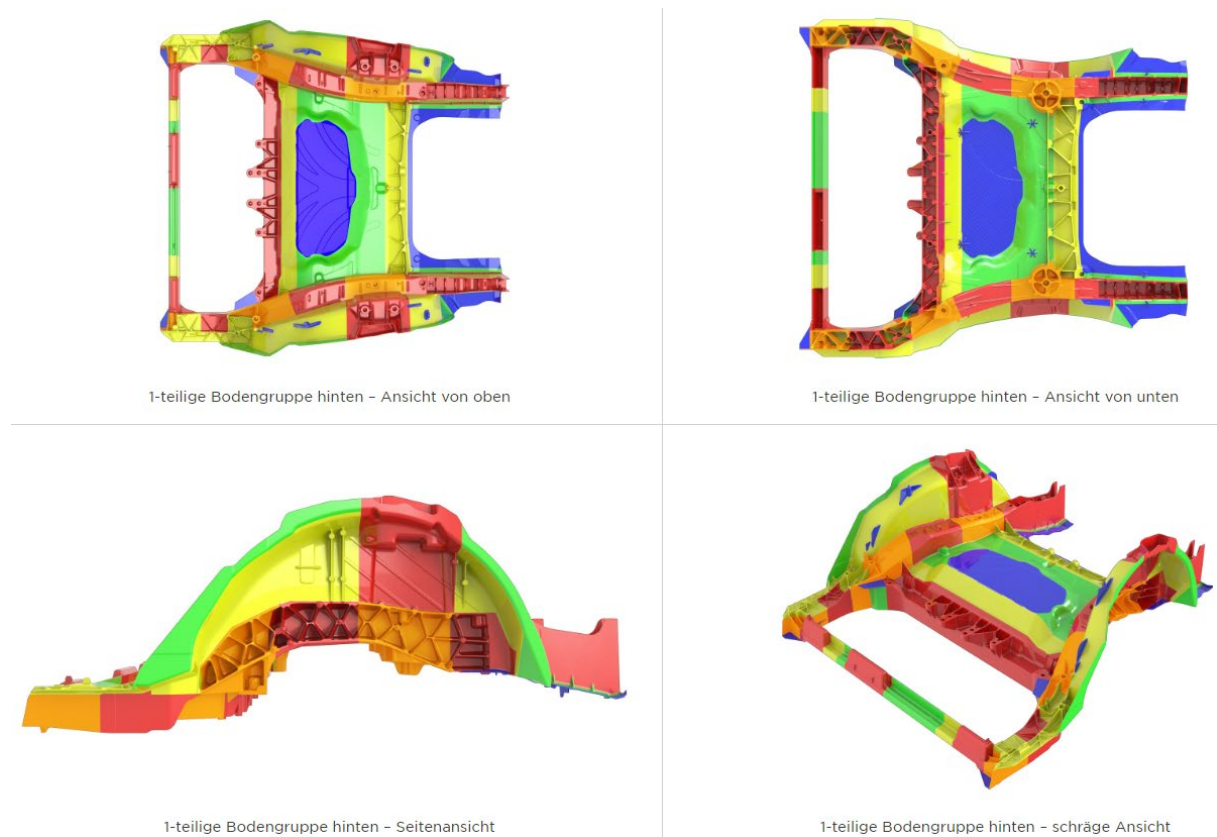
Bild 2: Bereiche des einteiligen Großgussteils [Quelle: Tesla]

Je nach Farbeinstufung gelten unterschiedliche Reparaturkriterien. Diese betreffen beispielsweise den Umfang, in dem das Schweißen oder das Begradigen des Bauteils möglich ist.

Beschädigte oder gebrochene Bolzen lassen sich durch Schraubenbolzen ersetzen.
