AZT Automotive GmbH • Allianz Zentrum für Technik

Technische Mitteilung Nr. 01-2024

Dampfentwicklung beim Laden an Tesla Fahrzeugen

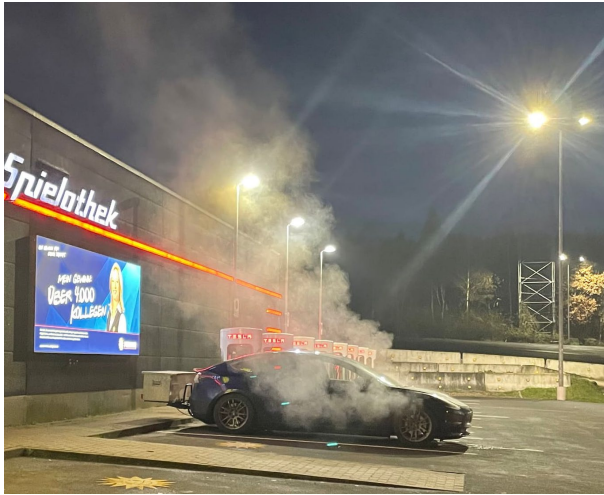
Speziell beim Schnellladen ist der Wärmebedarf des Akkus für die notwendige anfängliche Temperaturerhöhung sehr hoch, so dass der Umgebungsluft eine große Energiemenge entzogen werden muss. Dadurch kann sich Kondenswasser bilden, das dann im weiteren Verlauf bei der Abfuhr überschüssiger Wärme des Ladevorgangs wieder verdampft wird. Solche kurzzeitigen Dampfemissionen werden typisch auch bei feuchtkaltem Wetter berichtet.

Da dieses Verhalten den meisten Autofahrern unbekannt ist und daher ein kritischer Zustand vermutet werden könnte, ist es im Kundengespräch oder bei technischen Einschätzungen wichtig zu wissen, dass Dampfentwicklung an neueren Tesla-Fahrzeugen beim Laden normal ist.

Bild 1:
 Beispiel für starken Dampfaustritt aus dem
 Wärmemanagement eines Tesla Model 3
 (Quelle: TFF-Forum.de)

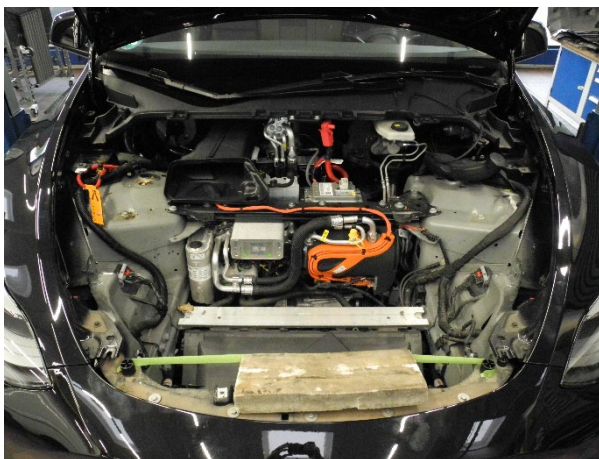
Die Wärmepumpe sitzt bei den Tesla Modellen 3 & Y im Bereich über der Vorderachse und hinter dem Frunk, Bild 2. Der konventionelle Radiator mit Lüfterventilator liegt unter dem Frunk und die Luftführung erfolgt unter das Fahrzeug, Bild 3.

Aus diesem Grund erfolgt der sichtbare Austritt des Dampfes typisch durch die vorderen Radkästen.

Bild 2: Wärmepumpensystem zwischen den vorderen Radkästen (Model Y)

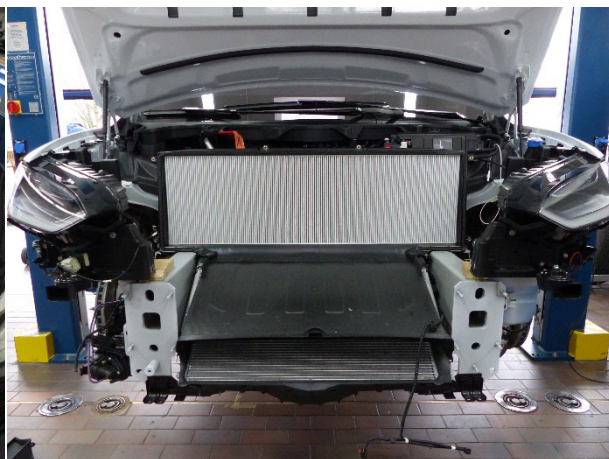
Bild 3: Unter dem Frunk angeordneter Kühler (beispielhaft Model X)

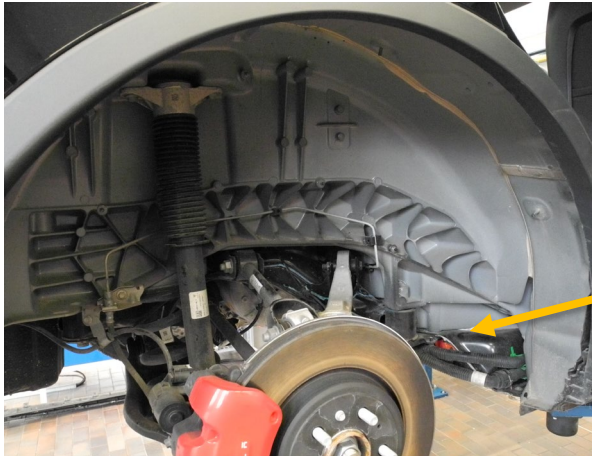
Im Gegensatz dazu sind Emissionen aufgrund von kritischen Fehlern an der HV-Batterie bei Model 3 und Model Y im Bereich der hinteren Radhäuser zu erwarten, Bild 4, da hier die orange eingefärbten Druckausgleichsventile angeordnet sind, Bild 5.

Bild 4: Druckausgleichsventil bei Model Y & 3
an der HV-Batterie hinten rechts

Als Unterscheidungsmerkmal ist bereits die Farbe des emittierten Materials geeignet, da eine Emission aus der Batterie innerhalb von sehr wenigen Sekunden von weißem Rauch zu schwarzem Rauch wechseln würde.

Auch die Emissionsgeschwindigkeit des Rauchs wäre erheblich höher und mit der oben beschriebenen betriebstypischen Dampfbildung nicht vergleichbar.

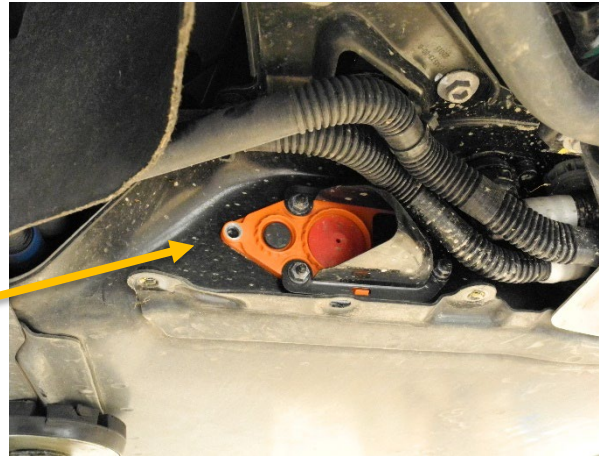
Bild 5: Druckausgleichsventil an der
HV-Batterie, Detail (hinten links)
