Studie

Fassadensysteme im Fokus der Lebenszyklusbetrachtung

FH JOANNEUM GmbH
Institut Bauplanung und Bauwirtschaft
Alte Poststraße 154, 8020 Graz
Projektleiter: DI Dr. EWALD HASLER
Tel.: +43 (0)316 /5453-8227
E-Mail: ewald.hasler@fh-joanneum.at

WKO Steiermark, Landesinnung Bau
Körblergasse 111 – 113, 8010 Graz
LIM DI BM Alexander Pongratz
Tel.: +43 (0) 316 /601-487
E-Mail: baugewerbe@wkstmk.at

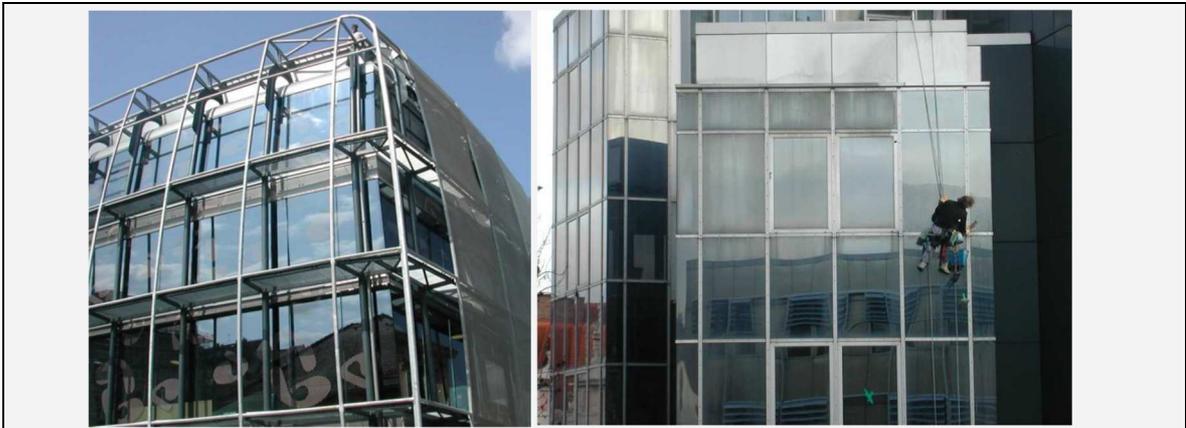
Der Lastabtrag der Pfosten-Riegel Fassade erfolgt über horizontale Riegel und über vertikale Pfosten, die mit der Tragkonstruktion des Rohbaus verbunden sind. Die Montage erfolgt vor Ort.

Abb. 2-1: Vorhangfassade¹

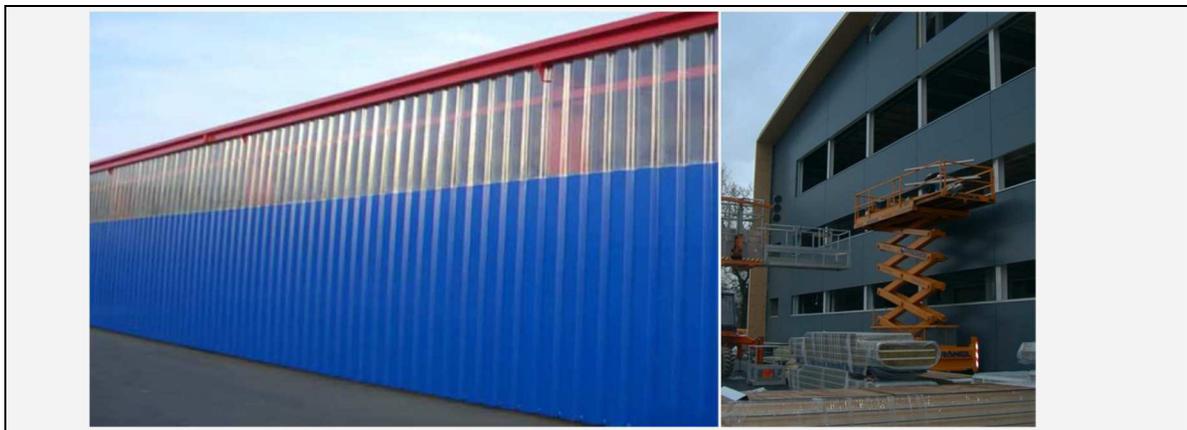
- Ausführung als Standardindustriefassade:
Bei Standardindustriefassaden kommen vorgestellte und vorgehängte Fassaden zum Einsatz. Die Ausführung erfolgt mit einschaligen Trapezblechen oder selbsttragenden Sandwichpaneelen. Sie werden nicht nur an den Deckenköpfen montiert, sondern auch an das Stahltragwerk befestigt.²

Abb. 2-2: Industriefassade³

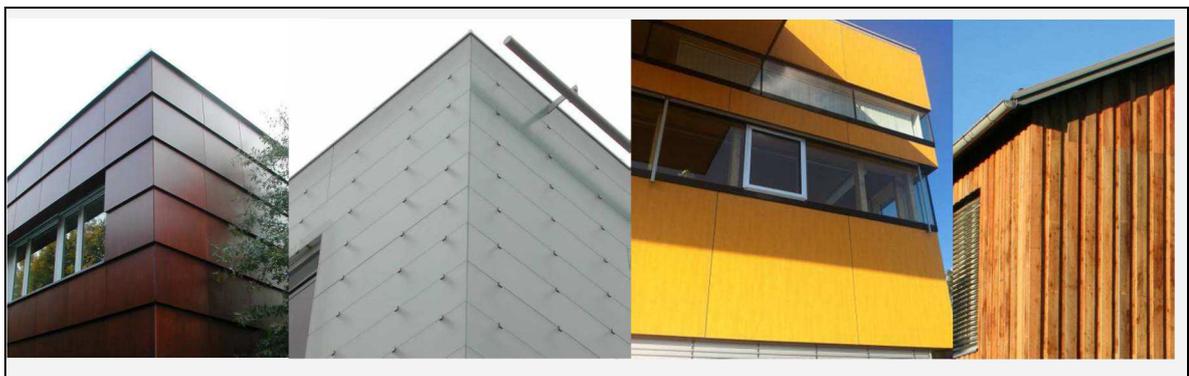
Bei dieser Konstruktion ist das Fassadensystem mechanisch mit der Tragkonstruktion (Mauerwerk/Ziegel-, Beton- oder Holzfassade) verbunden und vollflächig hinterlüftet. Die Bekleidung ist mindestens 20 mm vor der Dämmstoffschicht angeordnet, um eine ausreichende Hinterlüftung zu gewährleisten. Der Aufbau der Elemente besteht aus der Tragstruktur, der Dämmebene, der Luftschicht und der Außenhaut, welche auf einer Unterkonstruktion mit verschiedenen Fassaden-Bekleidungen (Putz, Holz, Metall, Glas, Kunststoff, Beton, Mischstoffe etc.) befestigt ist.

Abb. 2-4: *Vorgehängt hinterlüftete Fassade (VHF)*⁷

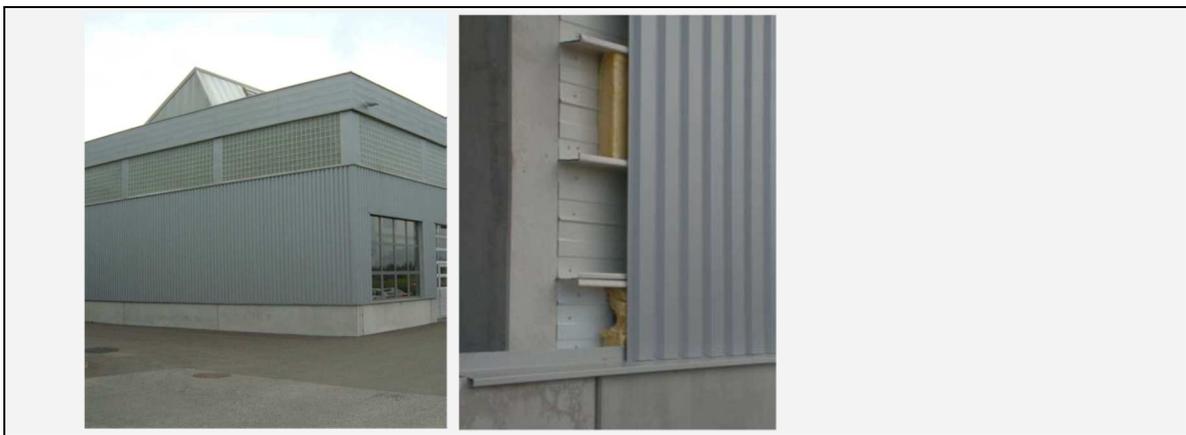
Abb. 2-5: *Industriefassade-mehrschalig*⁹

- Ausführung von vorgehängt hinterlüfteten Fassaden aus Kleintafeln und Einzelementen: Diese Fassaden werden in Kombination mit einer Unterkonstruktion aus rostfreien metallischen Profilen und in Kombination mit einer wärmedämmenden Schicht ausgeführt. Vorwiegend werden diese Systeme an Brüstungsbändern und großflächigen Wandelementen verwendet.
- Ausführung von vorgehängt hinterlüfteten Fassaden als mehrschalige Standard-industrieaufassade:
Diese Fassaden sind mehrschalig und bestehen aus einer inneren und einer äußeren Deckschale mit dazwischenliegender Wärmedämmung. Trapezblech- oder Profilbleche kommen hierbei vorwiegend zur Anwendung. Die Deckschale ist hinterlüftet ausgebildet.⁸

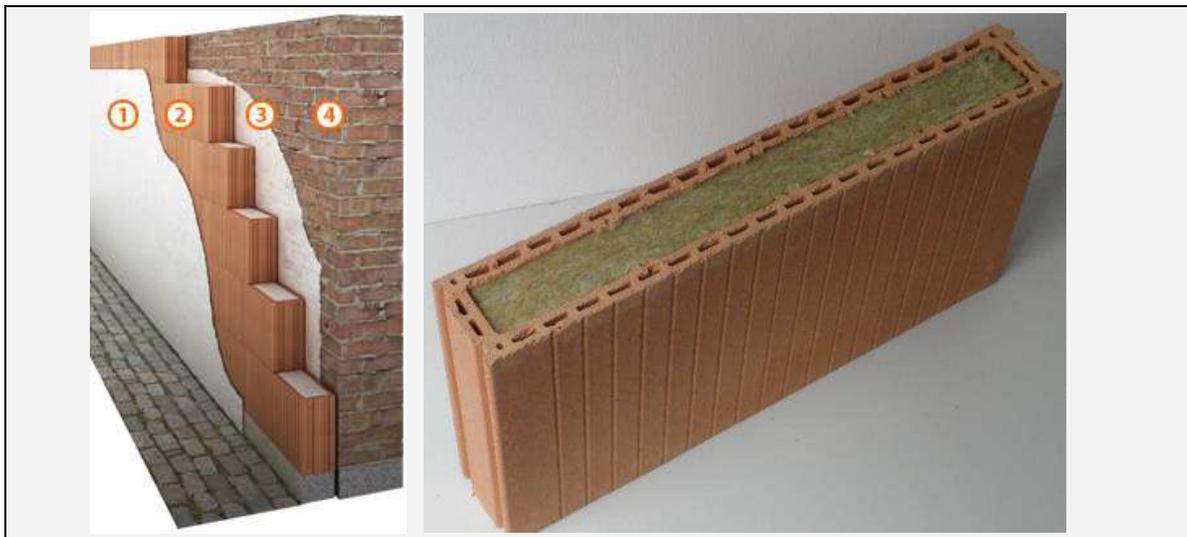
Bei der Außendämmung wird eine massive Ziegelwand, welche mit einem Dämmstoff Perlit/Mineralwolle gefüllt ist, als Vormauerung vor eine bestehende Konstruktion gesetzt.

Abb. 2-7: Vormauerung:
1-Leichtputz, 2-POROTON®-WDF®, 3-Bestandputz, 4-Bestandswand¹³

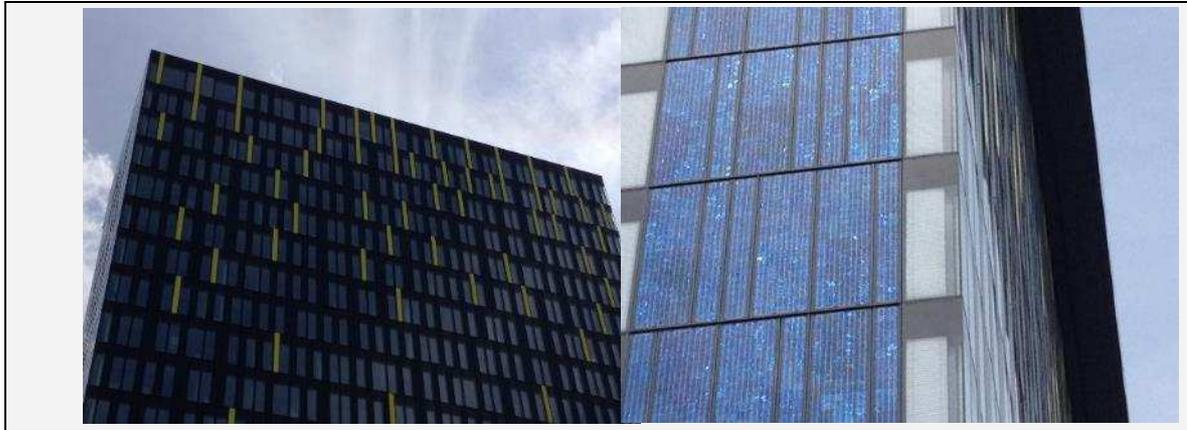
Bei dieser Konstruktion handelt es sich um Fassaden mit integrierten Systemen zur Energieumwandlung (Photovoltaik, thermische Kollektoren etc.).¹⁴

Abb. 2-8: *Energiefassade*¹⁵

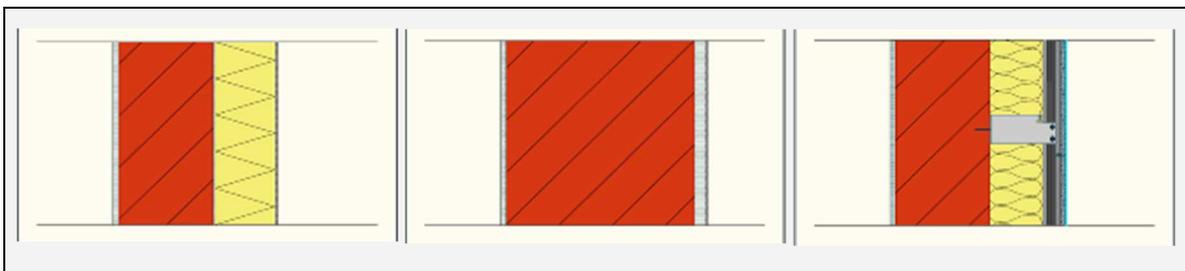
Der Schwerpunkt der Studie liegt bei der Untersuchung von Gebäuden im Wohnbau mit einem Fassadensystem als Verbundfassade auf monolithischer Wand und hinterlüfteten Fassadensystemen.

Abb. 2-9: *Schematische Darstellung der untersuchten Fassadensysteme*¹⁶

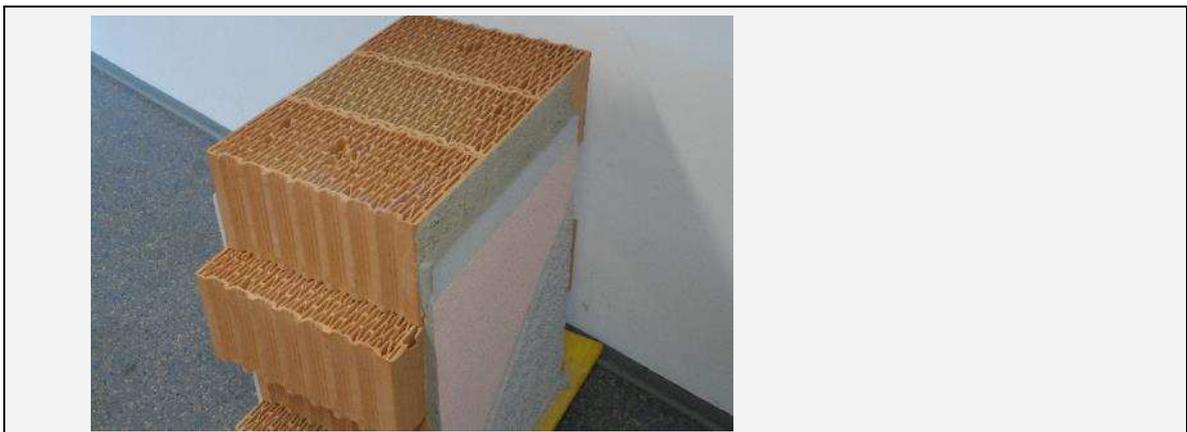
8% der untersuchten Gebäude im vorliegenden Projekt wurden als verputzte Außenwand ausgeführt. Bei dieser massiven Bauweise kommen hochporosierte Hochlochziegel zu Einsatz. Die verwendeten Putze bestehen aus mineralischen Bindemitteln und ggf. expandiertem Polystyrol bzw. Perliten als wärmedämmender Leichtzuschlag bei Wärmedämmputzen.

Abb. 2-10: *Verbundfassade-Verputzte Außenwand*¹⁸

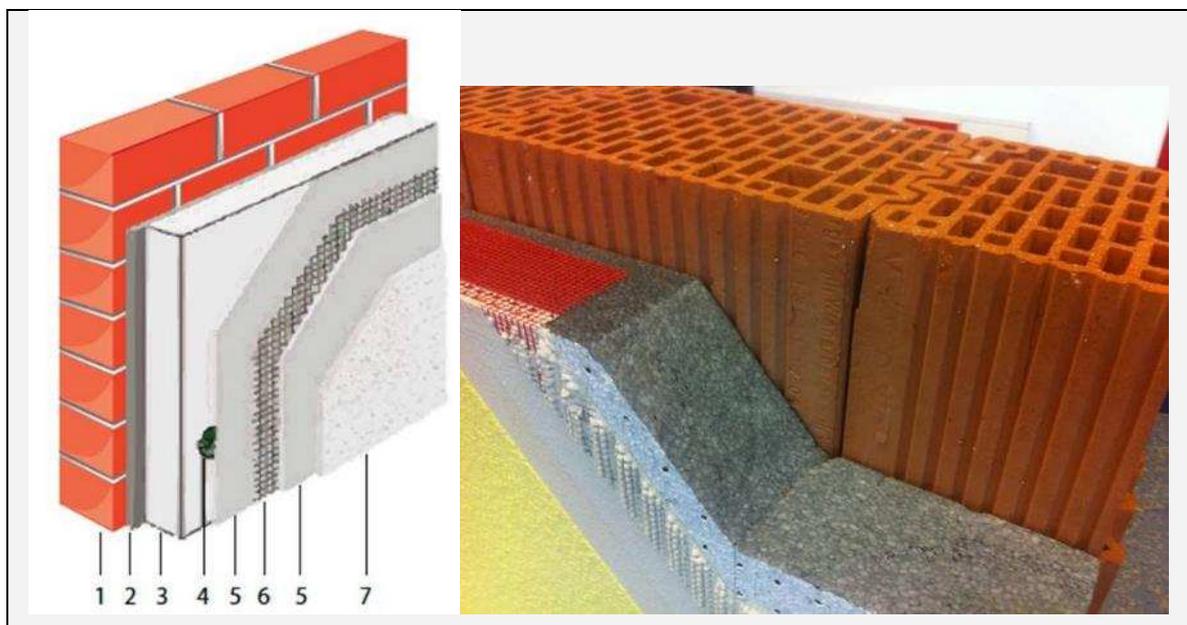
Der prinzipielle Aufbau eines Wärmedämmverbundsystems ist folgender Grafik Abb. 2-11 zu entnehmen:

Abb. 2-11: Aufbau eines Wärmedämmverbundsystems: 1-Untergrund, 2-Kleber, 3-Dämmstoff, 4-Dübel, 5-Unterputz, 6-Gewebeschicht, 7-Schlussbeschichtung²⁰

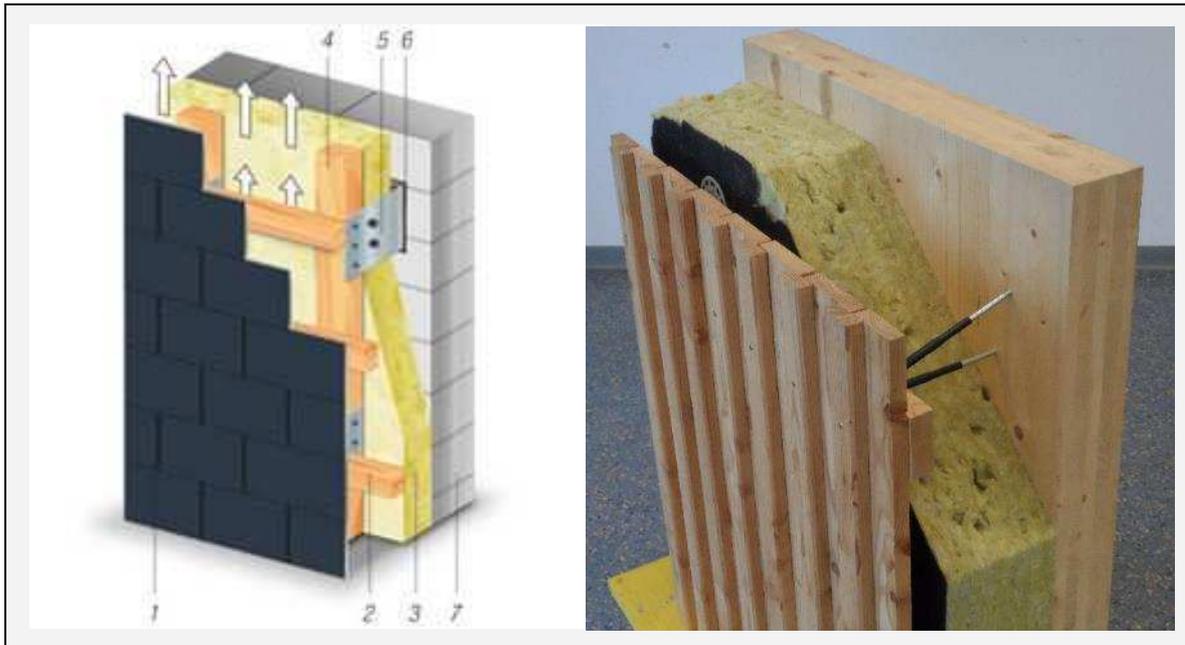
Abb. 2-13: Aufbau einer vorgehängt hinterlüfteten Fassade: 1-Fassadenplatten, 2-Traglattung-horizontal, 3-Fassadendämmung, 4-Holzlattung-vertical, 5-Wandhalter, 7-Außenwand²⁸

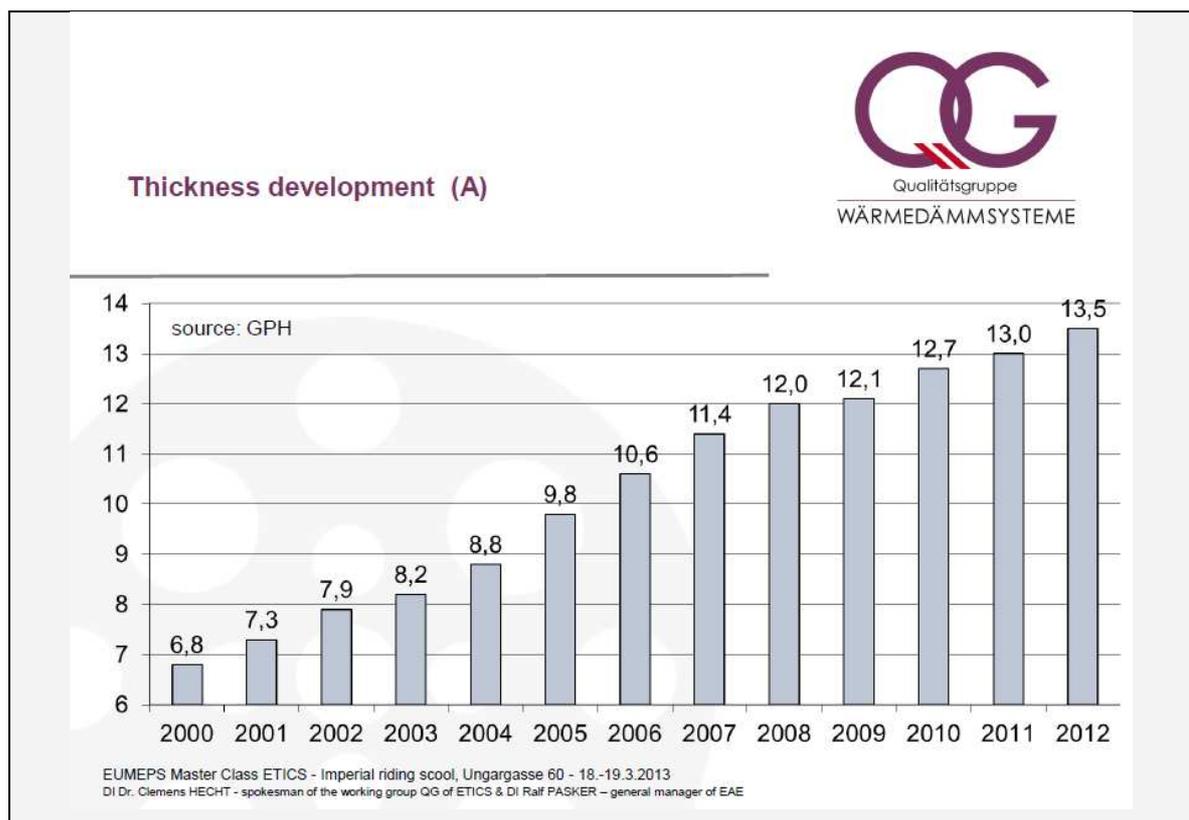
Die folgende Abbildung Abb. 2-16 der Qualitätsgruppe zeigt die Entwicklung der Wärmedämmverbundsystem-Dicken in Österreich von 2000 bis 2012. Die durchschnittliche Dicke von Wärmedämmungen liegt bei 13,5 cm im Jahre 2012.

Abb. 2-16: *WDVS-Dicken-Österreich*³⁵

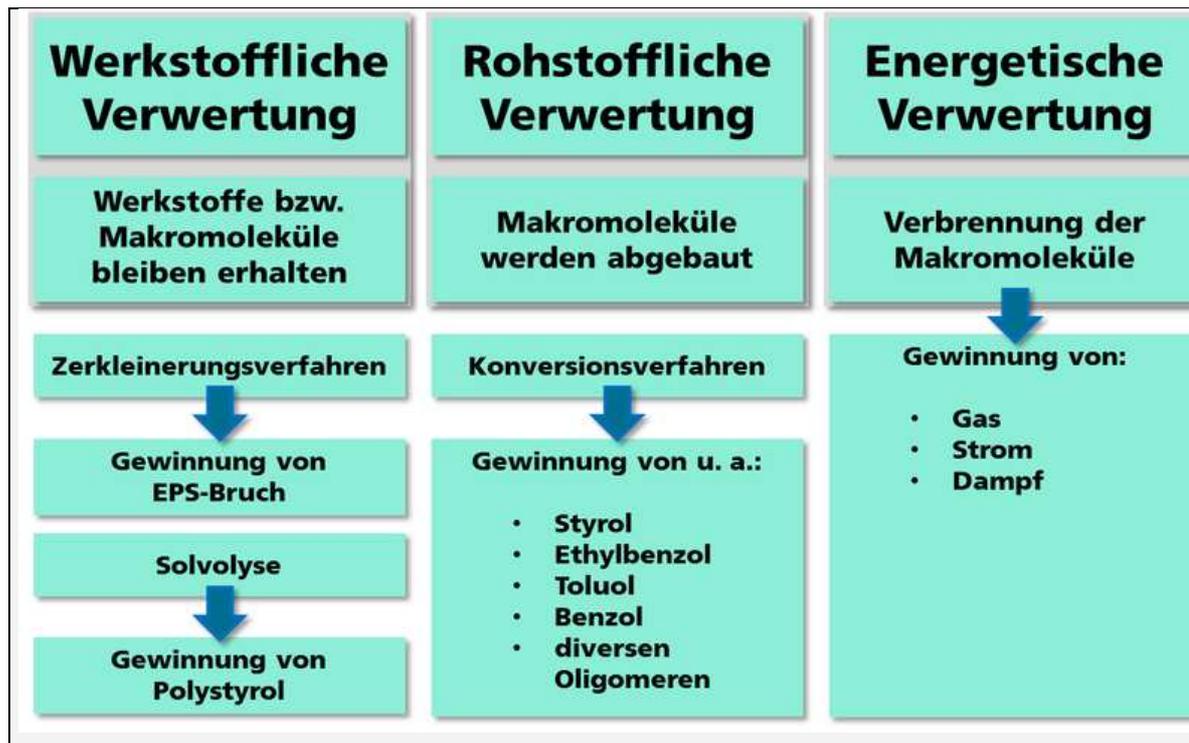
Abb. 3-2: Verwertungsmöglichkeiten von EPS⁷⁶

Allgemein kann Verwertung als „Nutzung der stofflichen Eigenschaften oder des Energiegehaltes“ von Abfällen definiert werden.⁷⁵ Folgende Abbildung Abb. 3-2 zeigt die Aufteilung der Verwertung von EPS.

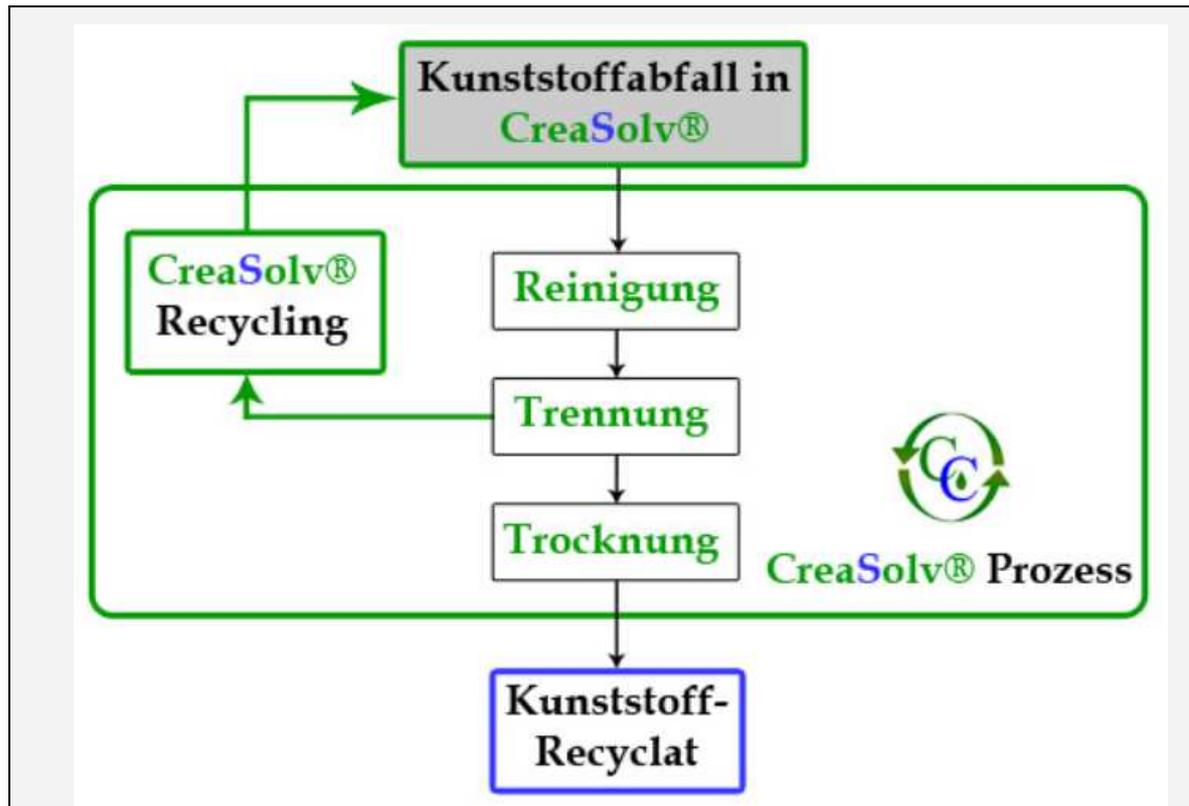
Abb. 3-4: CreaSolv-Verfahren⁸⁰

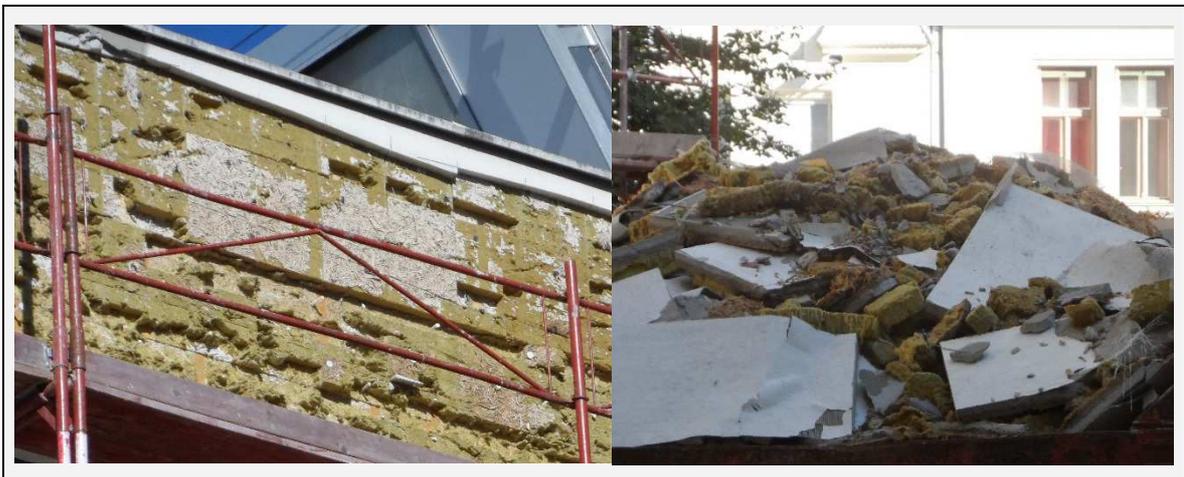
Ebenso wurden wärmedämmte Fassaden aus mitbetonierten und verputzten Holzwolle-Mehrschichtplatten hergestellt. Solche Sondersysteme können beim Rückbau sehr hohe Kosten verursachen, da der Arbeitsaufwand besonders hoch ist und die einzelnen Materialien nur mit großem Aufwand sortenrein trennbar sind.

Abb. 3-6: *Aufwändiger Rückbau eines Fassadensystems aus Holzwolle-Mehrschichtplatten⁸⁸*

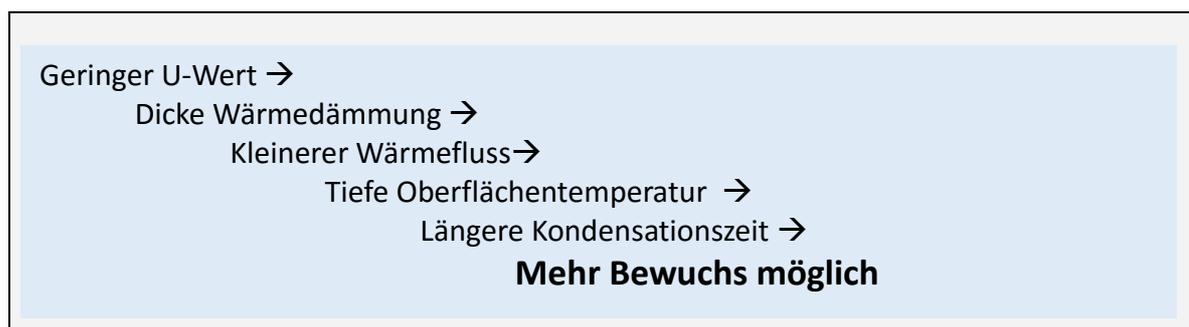
Die bauphysikalischen Zusammenhänge spielen dabei eine wesentliche Rolle. Die Ursachen-Wirkungskette in Abb. 3-7 verdeutlicht diesen Zusammenhang.

Abb. 3-7: Ursachen-Wirkungskette⁹⁰

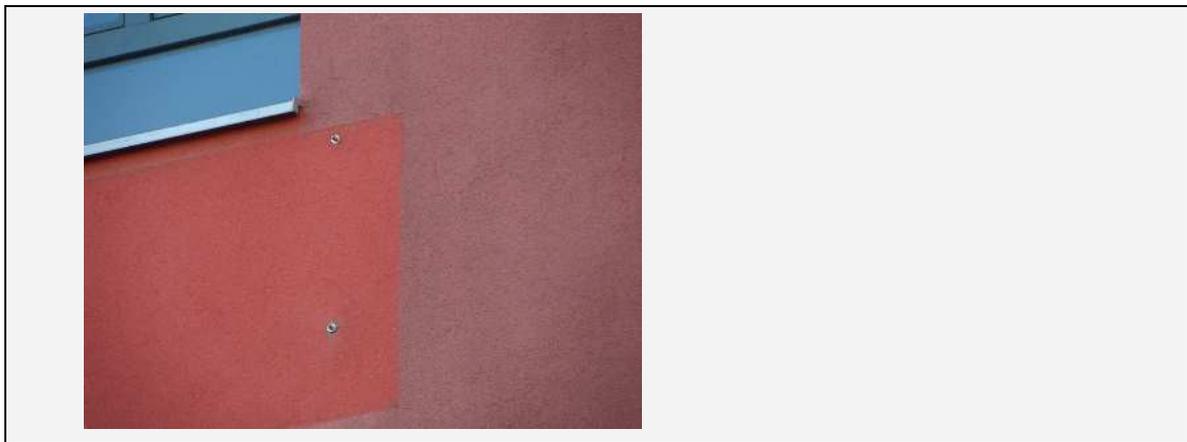
Besonders bei Fassaden mit roten Pigmenten wird dieses Problem sichtbar. Folgende Abb. 3-11 zeigt den Farbunterschied einer Fassade mit Baujahr 2007 nach 9 Jahren nach Demontage eines Schildes.

Abb. 3-11: *Ausbleichung einer Fassade*¹²²

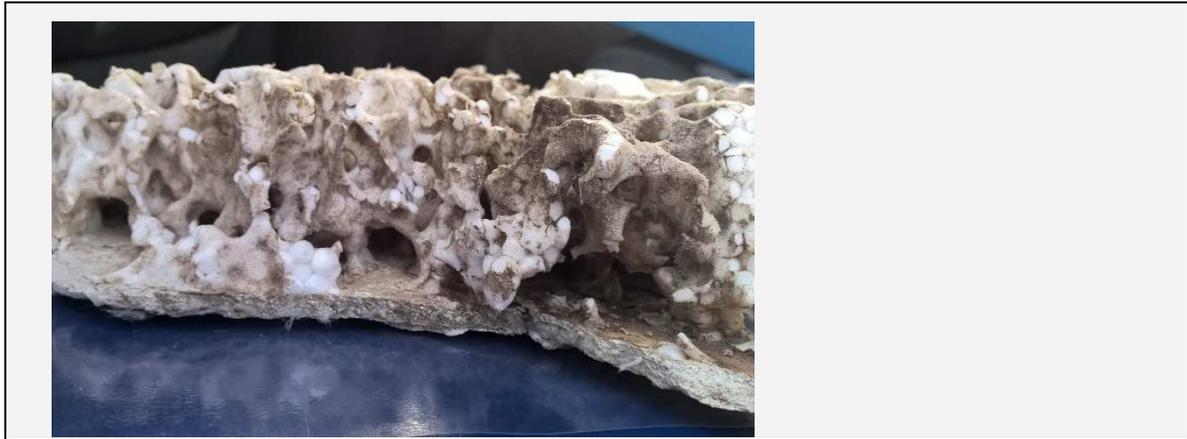
Des Weiteren können auch Schäden bzw. Materialzerstörungen durch Schadinsekten (z.B. Ameisen) verursacht werden. Diese bieten meist einen Anhaltspunkt für einen Feuchteschaden. Aus hygienischen Gründen sollte jedem Insektenbefall nachgegangen werden. Einige Ameisenarten können z.B. starke Schäden an Holzbalken oder Dämmmaterialien verursachen (vgl. Abb. 3-12).¹²³

Abb. 3-12: Schadensbild durch Insekten¹²⁴

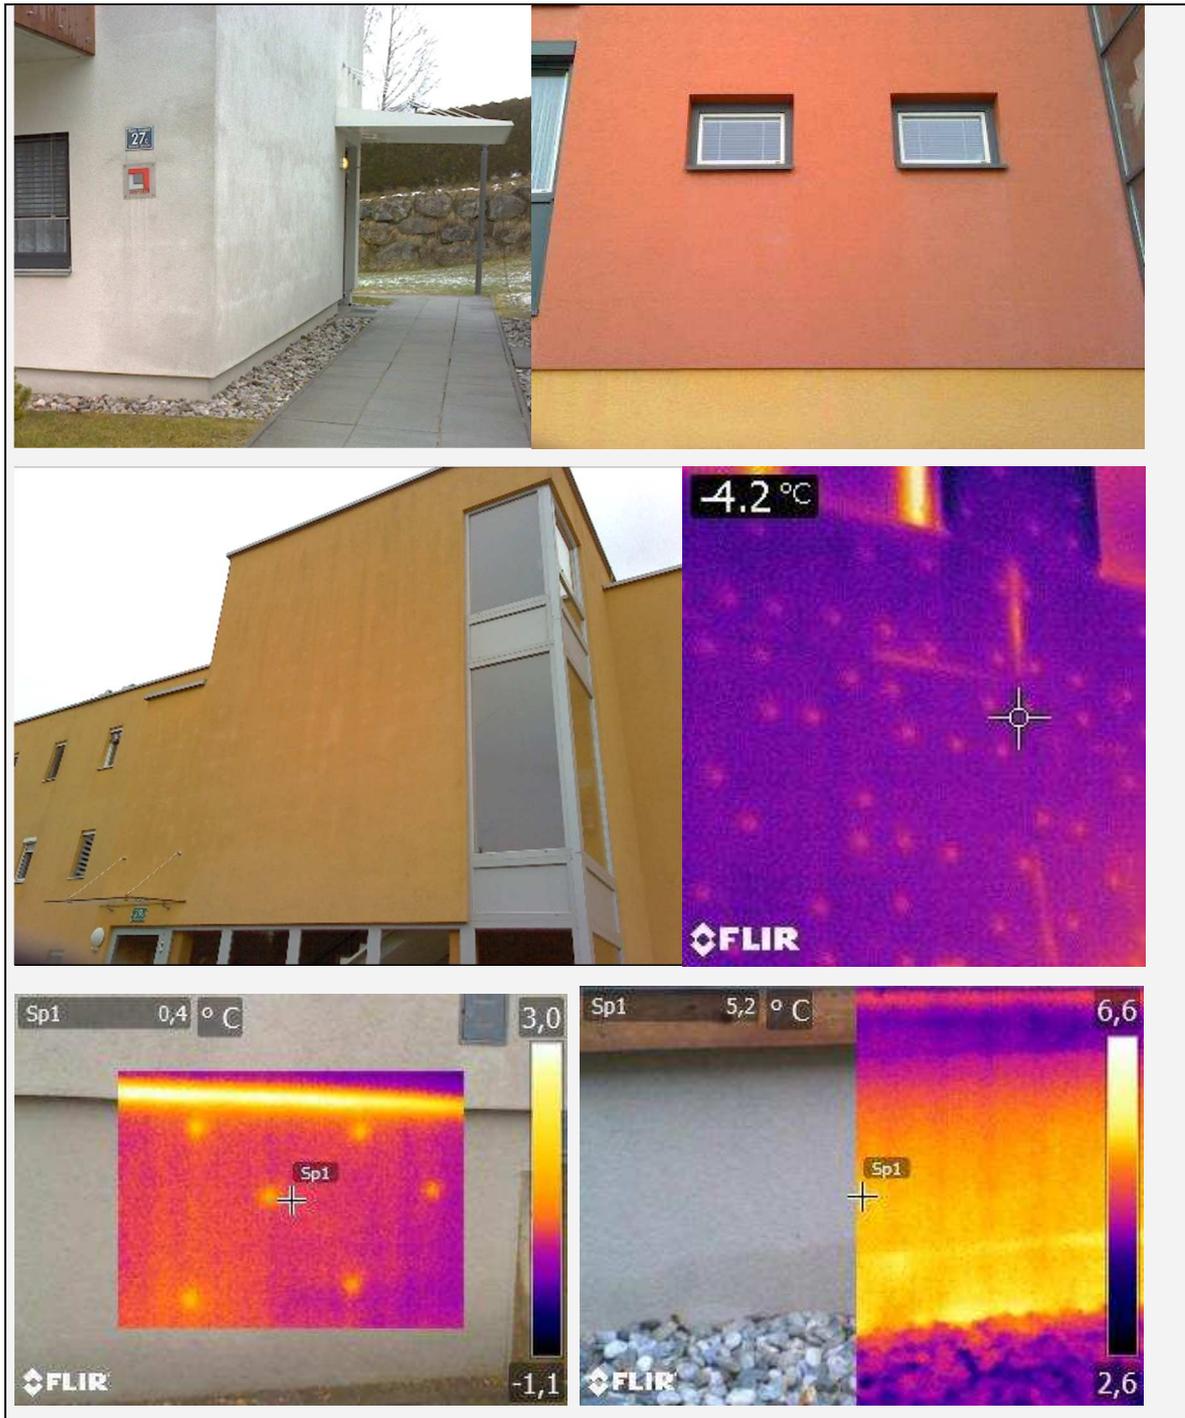
Gespräche mit den Wohnbauträgern in dieser Untersuchung haben ergeben, dass die Einhaltung der Verarbeitungsrichtlinien bei der Herstellung der Fassaden durch fachlich kompetente Mitarbeiter überwacht wird und auch teilweise mittels Bauteilöffnungen kontrolliert wird. So wird z.B. die Dicke der Spachtelung, die Lage der Bewehrungseinlage, der Diagonalebewehrung etc. überprüft. Somit ist bei den untersuchten Fassaden davon auszugehen, dass die jeweils gültigen Verarbeitungsrichtlinien eingehalten wurden, wodurch auch wenige Ausführungsmängel festgestellt werden konnten. Nur bei wenigen Objekten sind bei den Infrarot Aufnahmen vereinzelt Dämmplattenstöße und Dübelabzeichnungen feststellbar (Siehe Abb. 4-7).

Abb. 4-7: Dämmplattenabzeichnung, Plattenstöße, Ausbleichungen

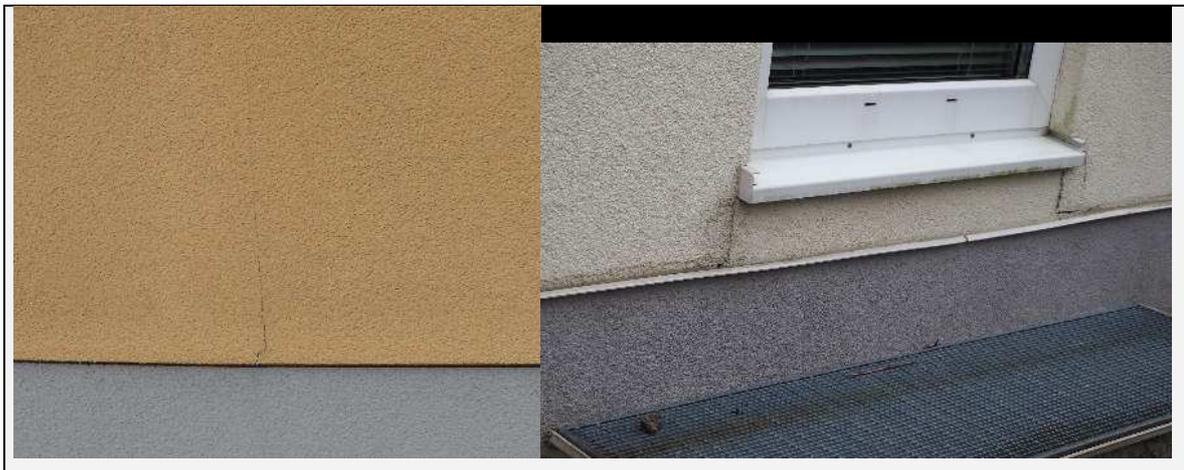
Systematische Risse des Putzes sind lediglich bei einem Objekt aufgefallen, hier war der Bereich der untersten Plattenreihe betroffen, wo praktisch über jedem Plattenstoß ein Riss aufgetreten ist. (Siehe Abb. 4-8). Einzelne Risse, z.B. unterhalb der Fensterbänke konnten immer wieder festgestellt werden.

Abb. 4-8: Risse WDVS

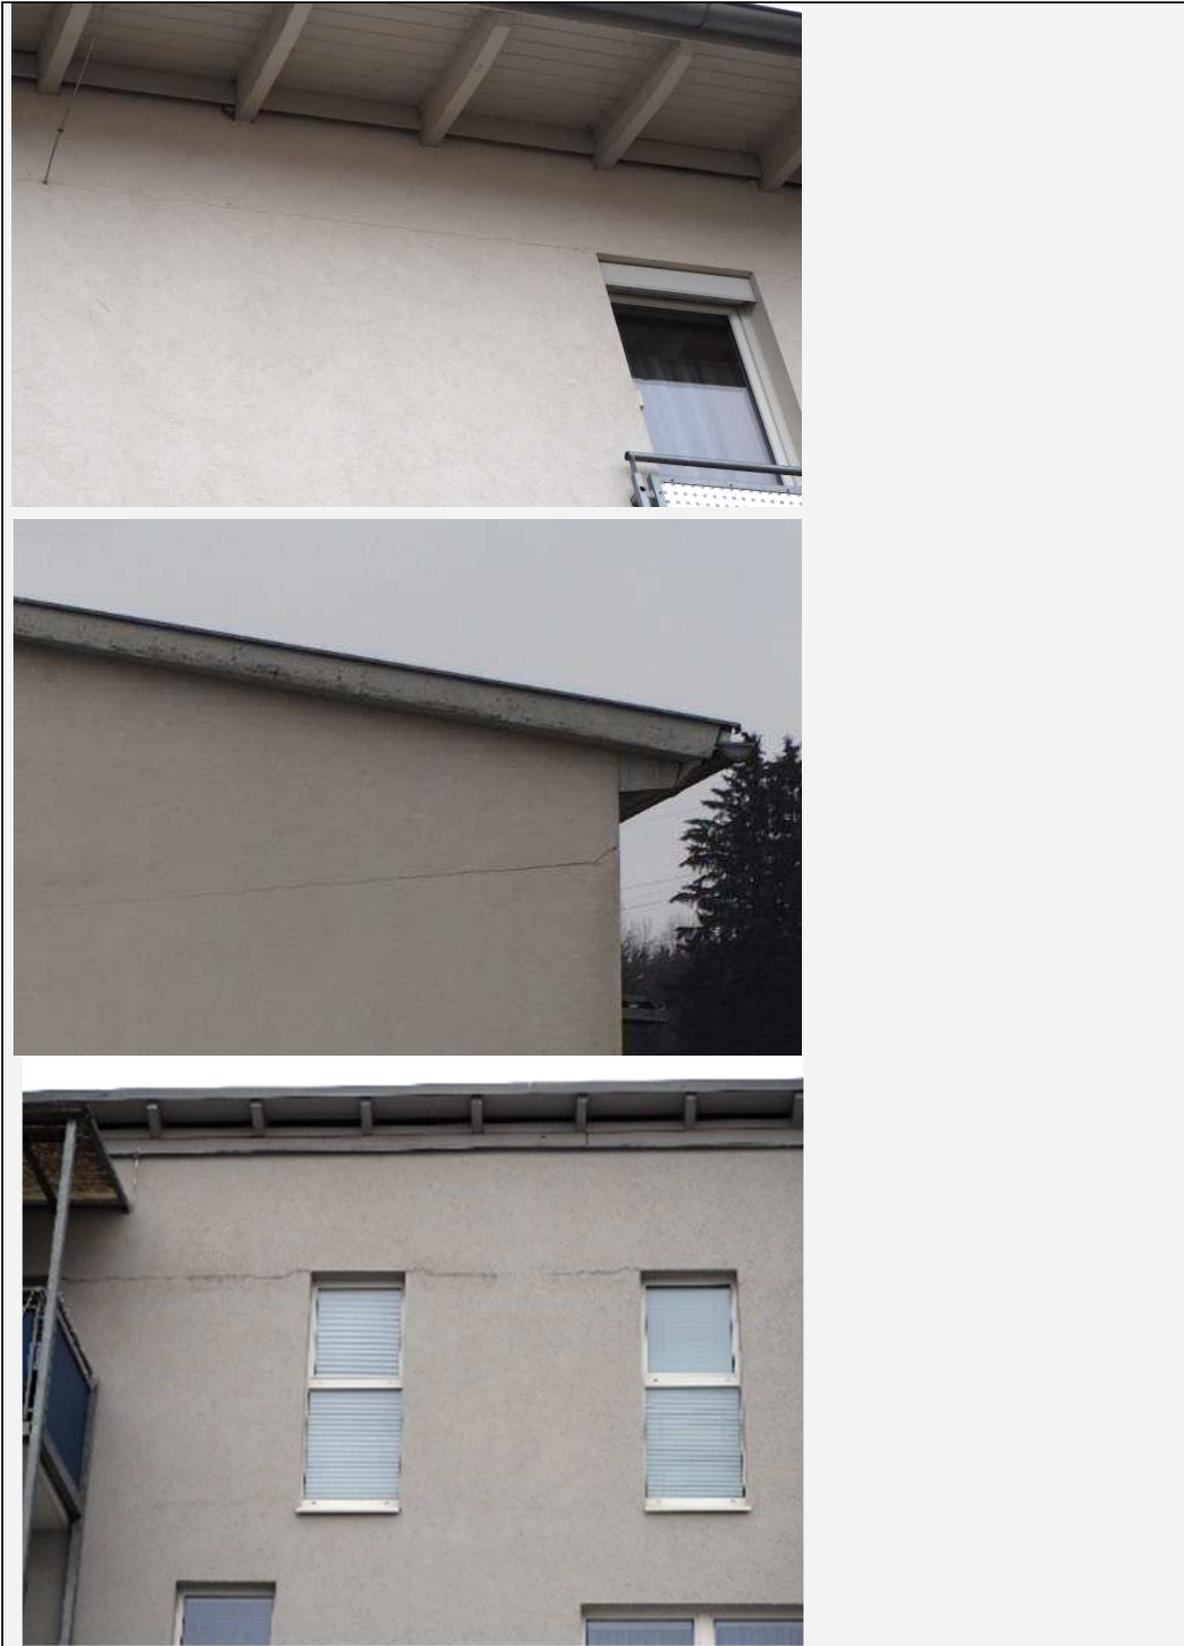
Bei den geputzten Fassaden aus monolithischem Mauerwerk ist typischerweise eine Rissbildung im Bereich der Deckenaufleger vor allem der obersten Geschoßdecke und teilweise im Bereich von Stürzen festgestellt worden. (Siehe Abb. 4-9).

Abb. 4-9: *Risse Monolithisches Mauerwerk*

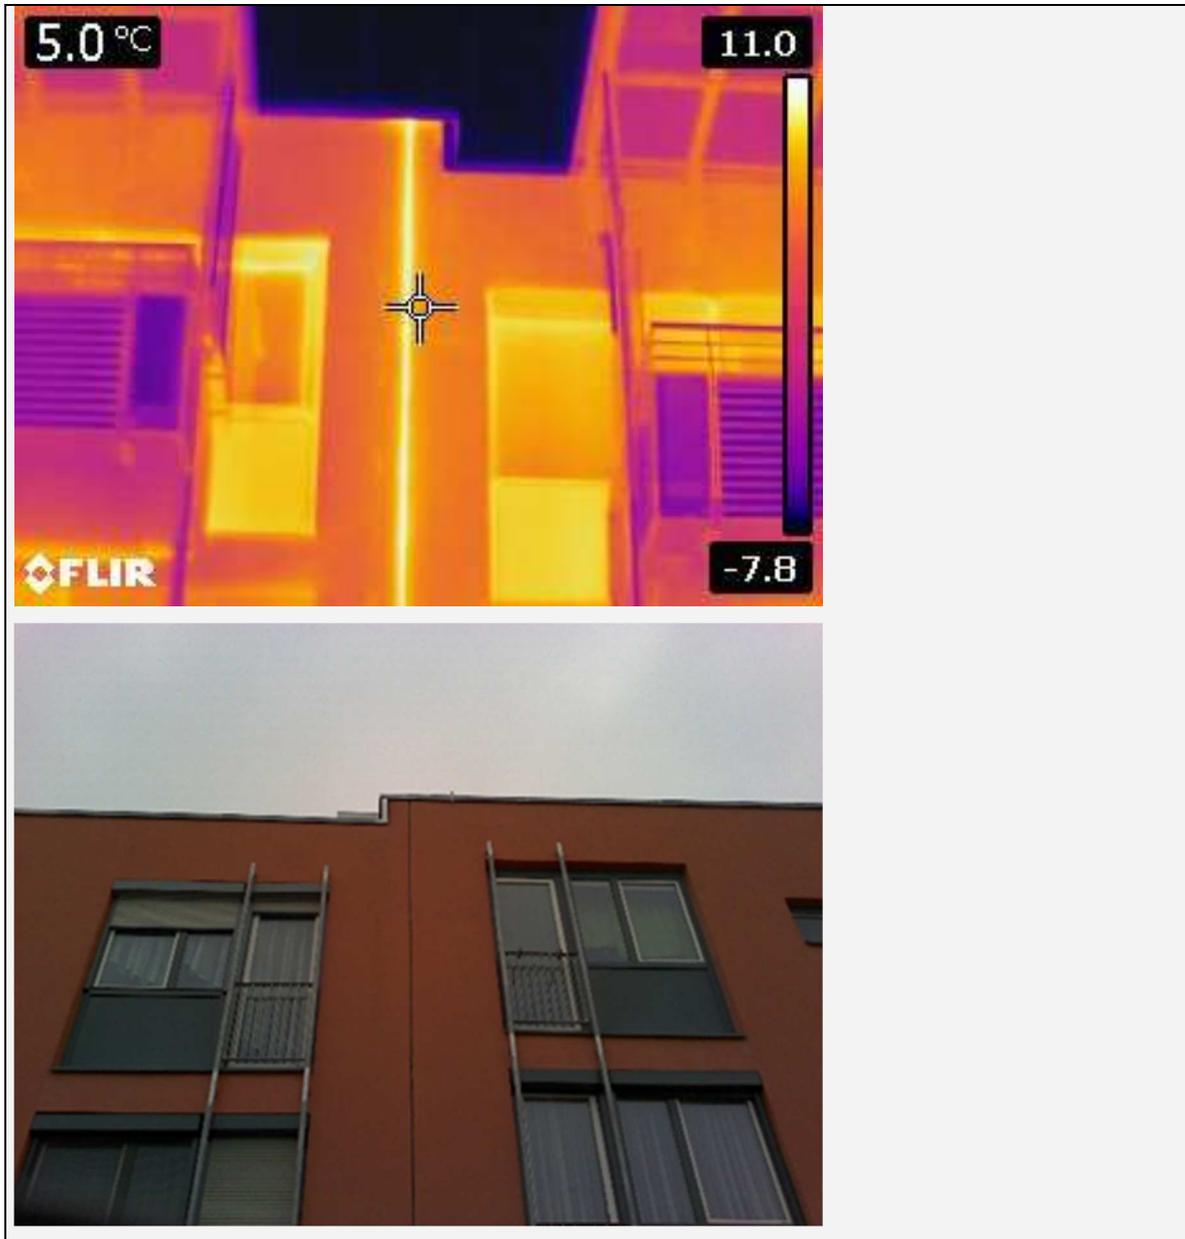
Bei einem Bauvorhaben aus dem Jahr 2008 ist die Ausführung der Gebäudetrennfugen wärmetechnisch auffällig (Siehe Abb. 4-10).

Abb. 4-10: Gebäudetrennfuge

Vermutlich wurde der Fugenraum nicht mit einem weichen Dämmstoff hinterfüllt. Orientiert man sich an den Verarbeitungsrichtlinien für WDVS der Qualitätsgruppe Wärmedämmverbundsysteme (Ausgabe 08/2007), war dieser Detailpunkt mit Hinterfüllung auszuführen. Siehe Abb. 4-11.

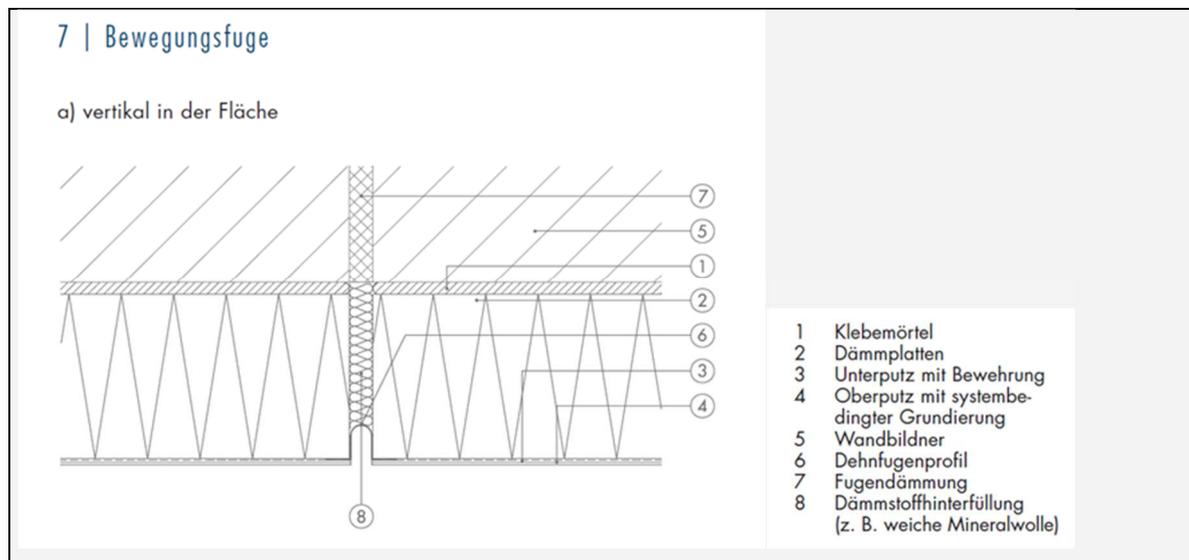
Abb. 4-11: Auszug Verarbeitungsrichtlinie¹³⁷

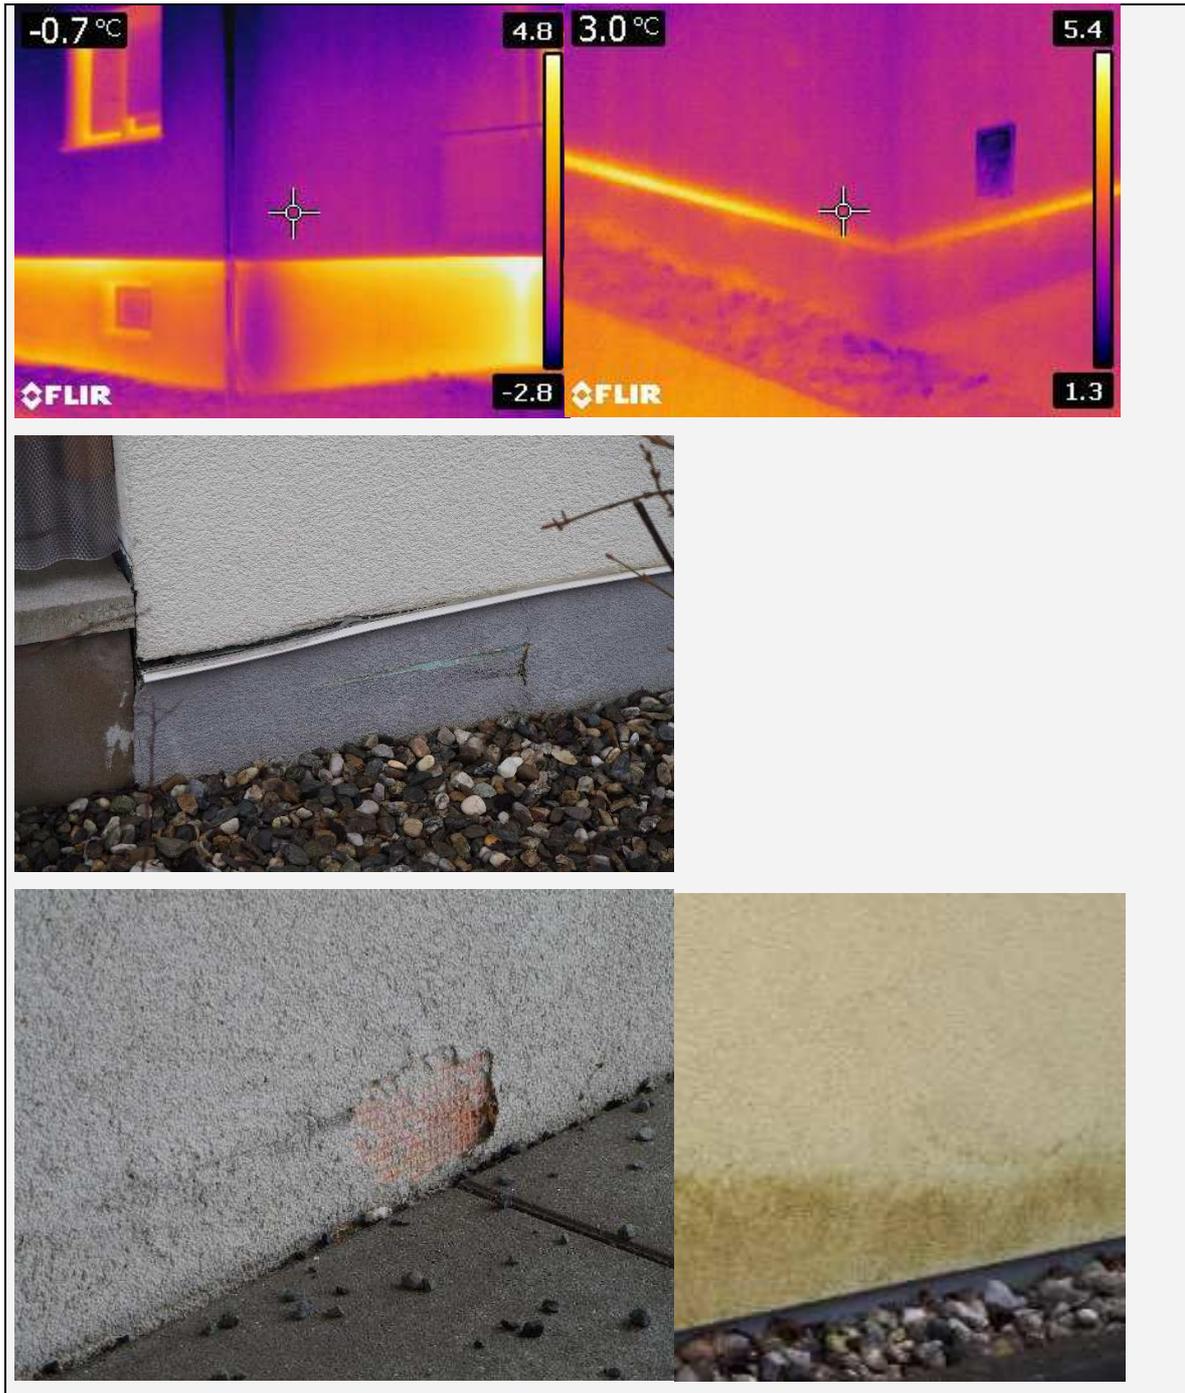
Bei den Untersuchungen wurde festgestellt, dass Lösungen mit WDVS oft nach relativ kurzer Zeit Schäden aufweisen. Aus Sicht der Verfasser ist diese Konstruktionsweise nicht empfehlenswert.

Abb. 4-13: Sockel

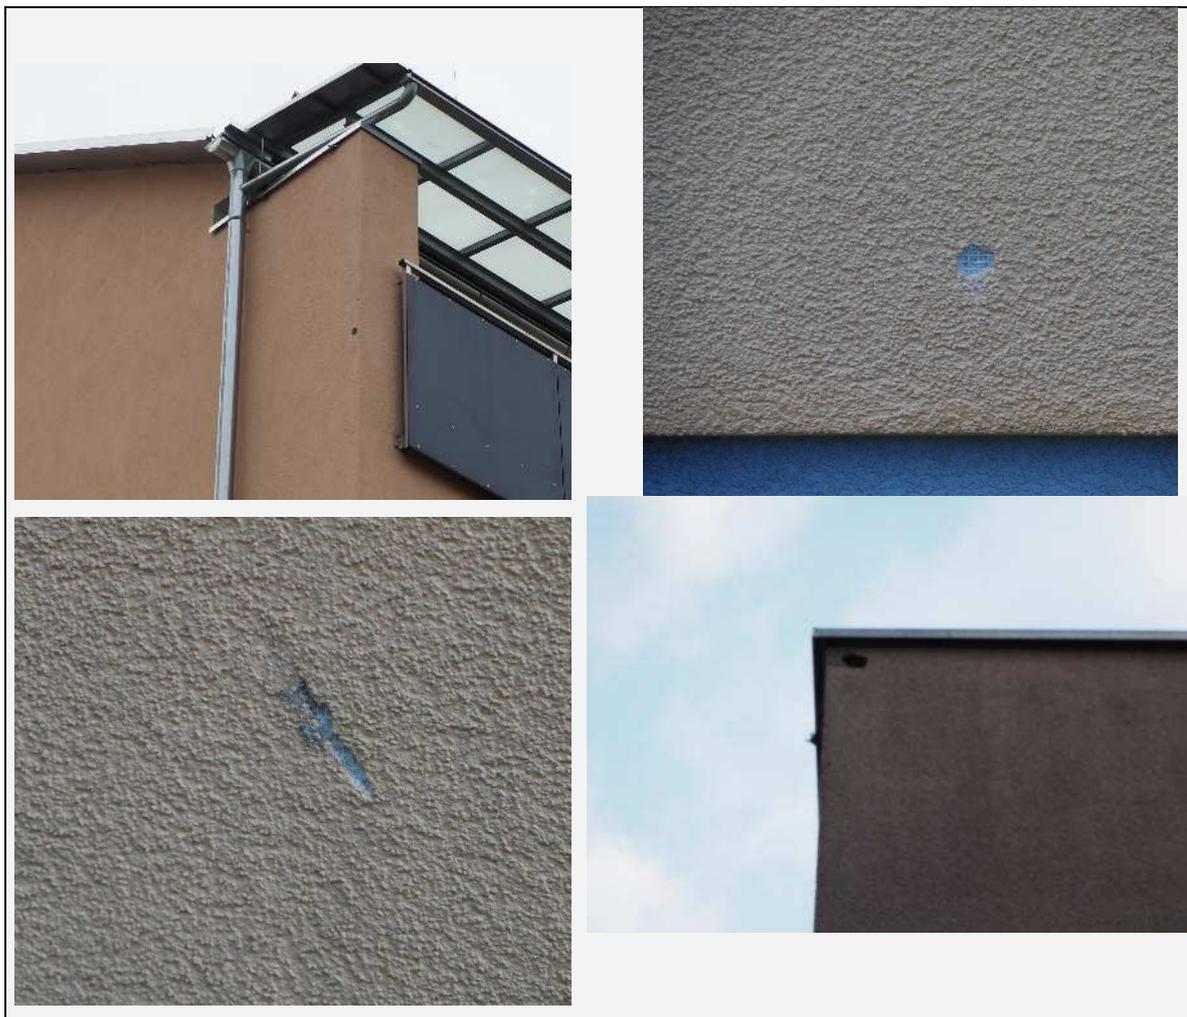
Mechanische Beschädigungen wurden insgesamt eher selten festgestellt, bei WDVS waren in einigen Fällen Dellen bzw. Löcher im unteren Bereich der Fassade feststellbar. In einigen Fällen ist als Ursache das Anfahren mit Fahrzeugen wahrscheinlich, teilweise handelt es sich vermutlich um Vandalismus. Löcher, die durch Spechte verursacht wurden, konnten in zwei Fällen festgestellt werden. Siehe Abb. 4-14. Ver. Siehe Abb. 4-16.

Abb. 4-14: *Mechanische Beschädigungen*

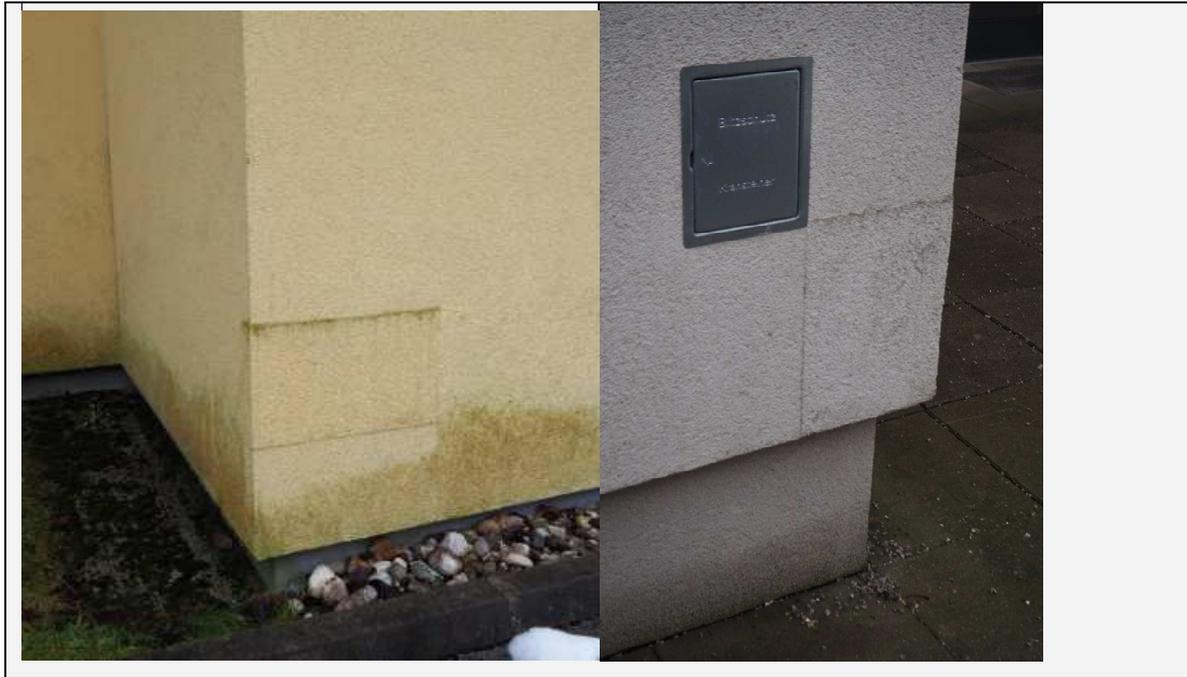
Abb. 4-15: *Ausgebesserte Beschädigungen*
