Studie

Fassadensysteme im Fokus der Lebenszyklusbetrachtung

FH JOANNEUM GmbH
Institut Bauplanung und Bauwirtschaft
Alte Poststraße 154, 8020 Graz
Projektleiter: DI Dr. EWALD HASLER
Tel.: +43 (0)316 /5453-8227
E-Mail: ewald.hasler@fh-joanneum.at

WKO Steiermark, Landesinnung Bau
Körblergasse 111 – 113, 8010 Graz
LIM DI BM Alexander Pongratz
Tel.: +43 (0) 316 /601-487
E-Mail: baugewerbe@wkstmk.at

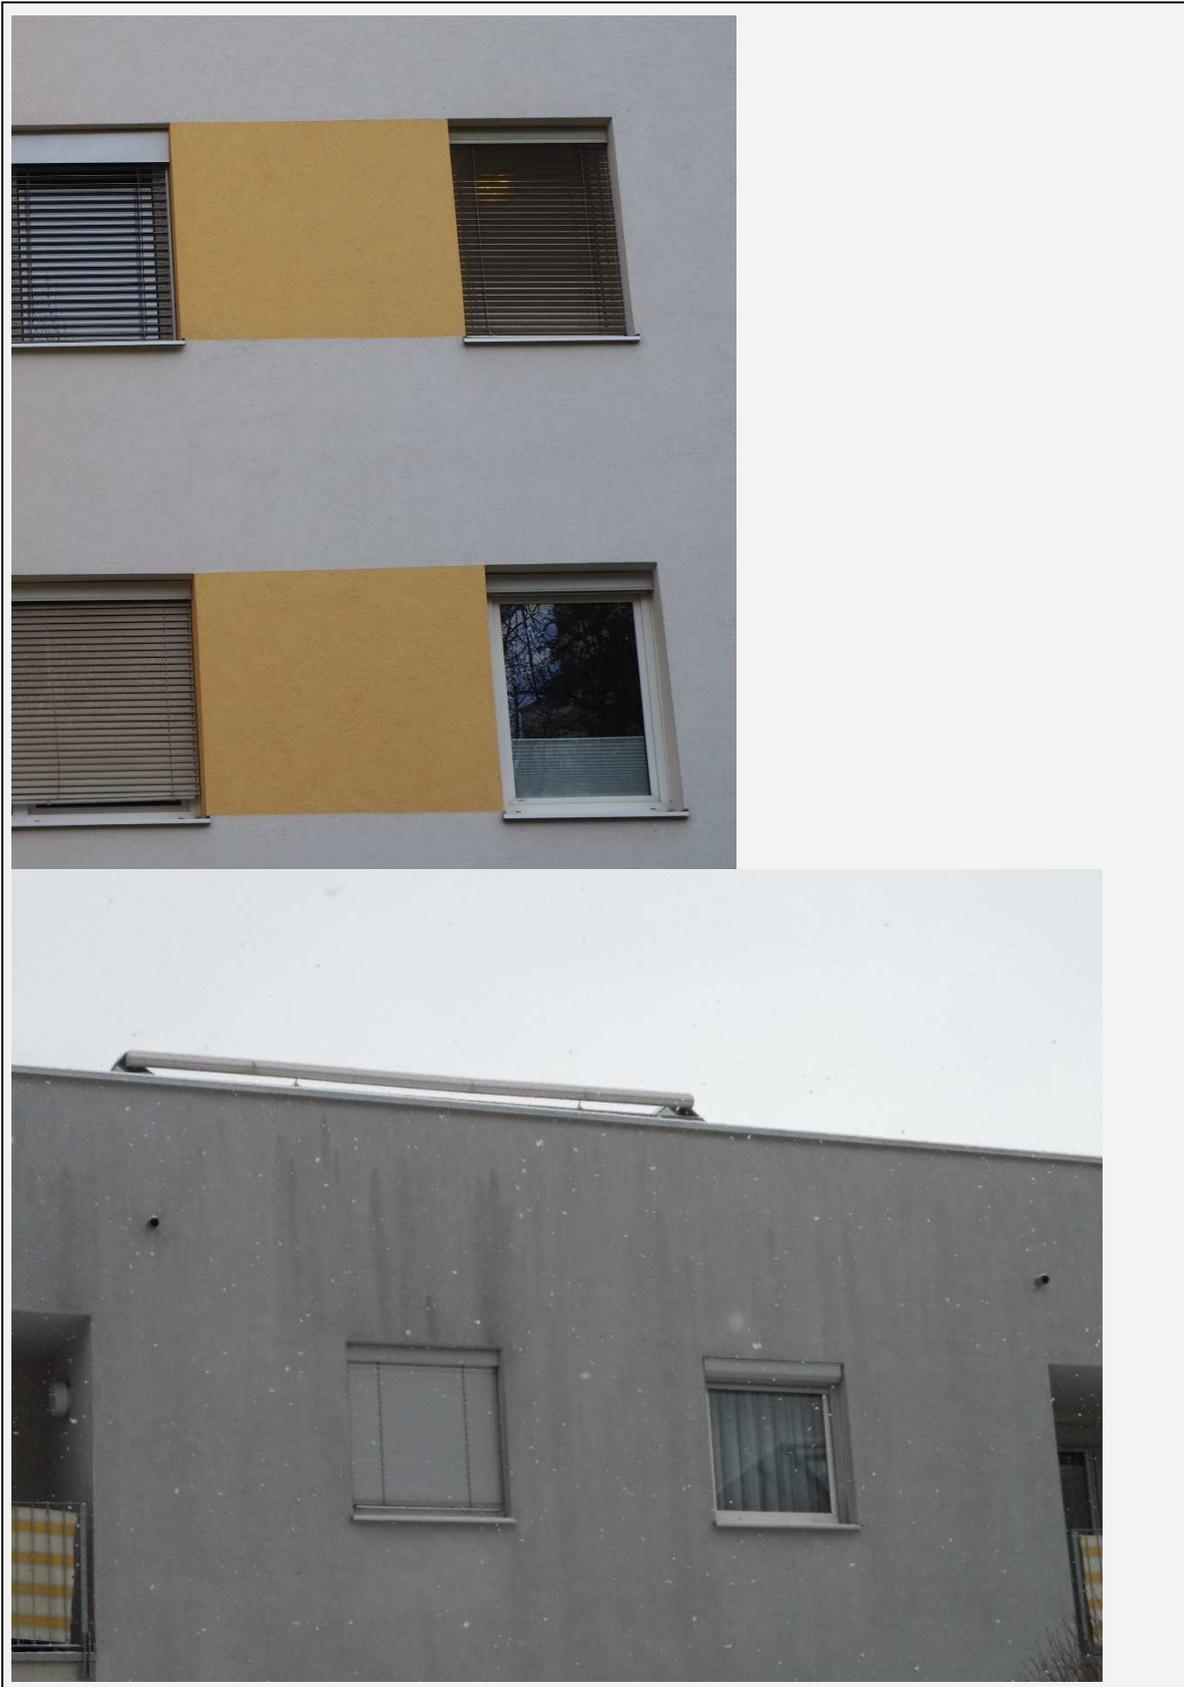
Bei WDVS mit EPS als Dämmstoff tritt die Veralgung früher auf, als bei Fassadensystemen mit MW-Dämmung. Siehe dazu folgende Abbildung Abb. 4-16 mit einer Gegenüberstellung zweier Gebäude mit jeweils annähernd gleicher Standzeit und ohne Vordach. Das obere Gebäude ist mit MW gedämmt, Baujahr 2010 und einer Standzeit von 6 Jahren, das untere Gebäude ist mit EPS gedämmt, Baujahr 2006 und einem Bild aus dem Jahr 2013, welches einer Standzeit von 7 Jahren entspricht.

Abb. 4-16: Gegenüberstellung WDVS mit EPS-MW

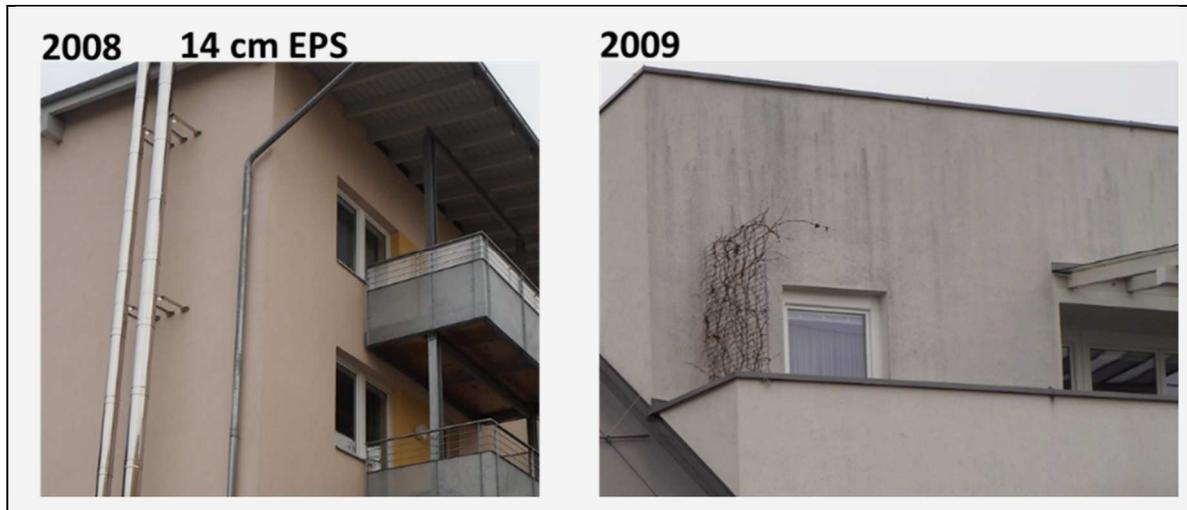
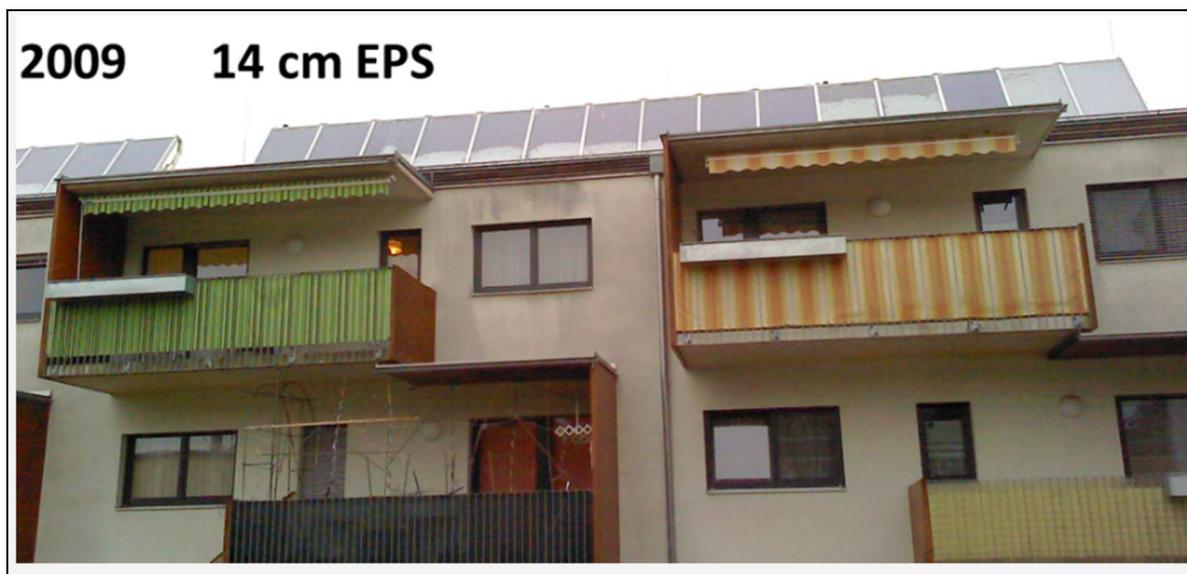
Fassaden die durch ein Vordach bzw. einen Balkon vor der Witterung geschützt sind, bleiben länger frei von mikrobiellem Bewuchs als Fassaden ohne konstruktiven Schutz. Dies zeigt Abb. 4-17 und Abb. 4-18 mit Baujahr 2008/09 und jeweils 14 cm EPS.

Abb. 4-17: *Dachvorsprung*

Abb. 4-18: *Dachvorsprung*

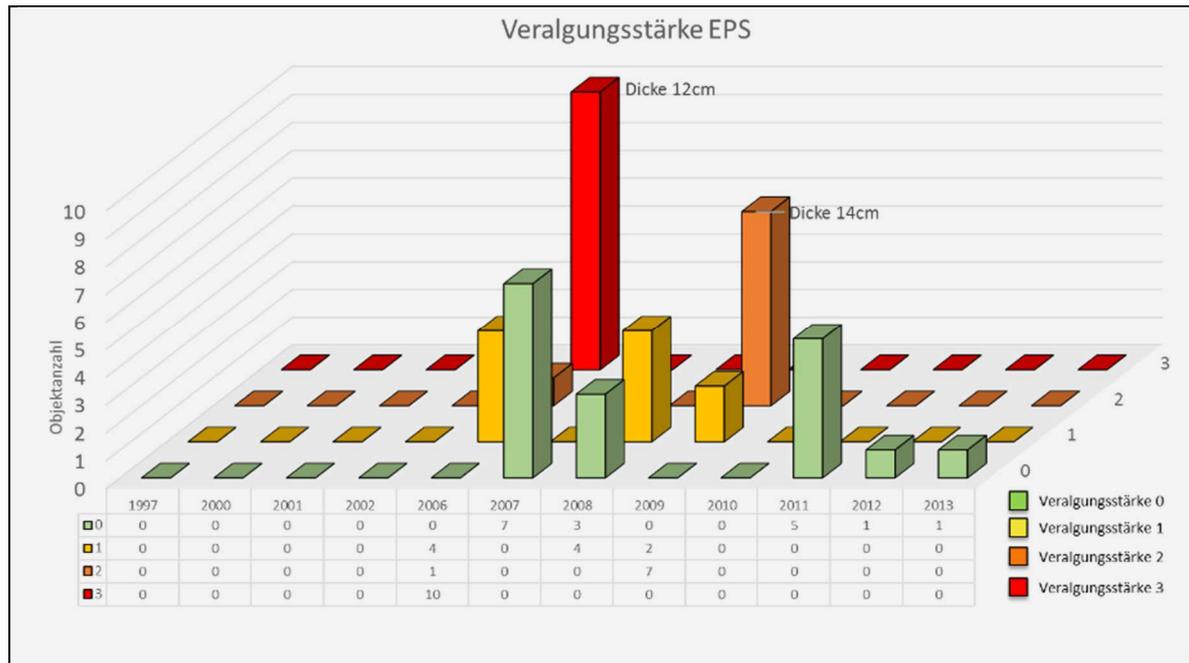
Betrachtet man den Grad der Veralgung von WDVS mit EPS Dämmung nach dem Baujahr (Siehe Abb. 4-20), wird deutlich, dass erst kürzlich sanierte bzw. neu gebaute Gebäude eine geringe Veralgung aufzeigen. Bei den älteren Objekten treten Veralgungen des Grades 1-3 auf. Davon haben die Objekte mit einer starken Veralgung eine durchschnittlich hohe Dämmstoffdicke (12-14 cm).

Abb. 4-20: Auswertung Algenbilder- Alter

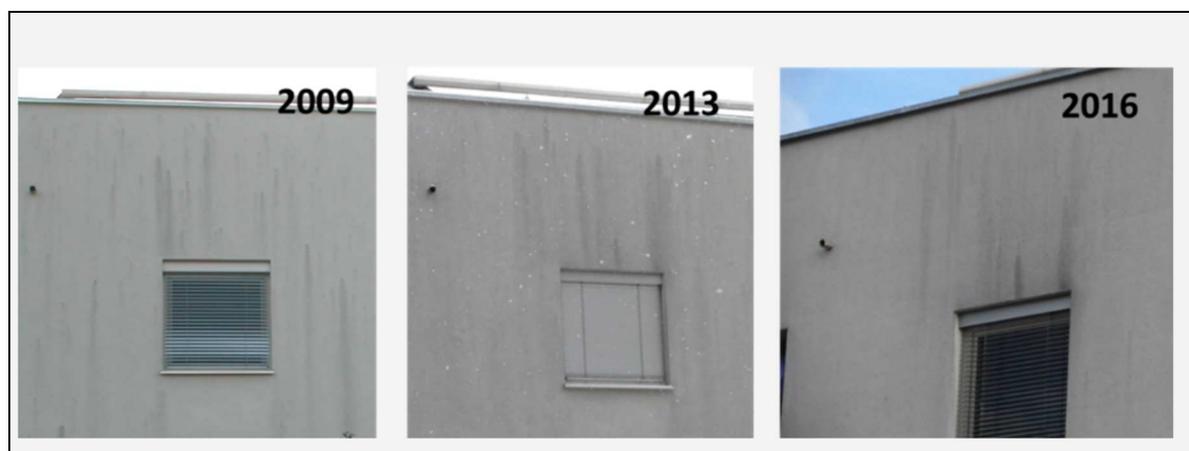
Bei einem der ausgewählten Objekte (WDVS mit EPS) liegen den Autoren dieser Untersuchung Aufnahmen aus der Vergangenheit vor. Hier wird deutlich, dass das Auftreten der Veralgung bereits nach 3 Jahren (Baujahr 2006) festzustellen war. Siehe Abb. 4-21.

Abb. 4-21: Veralgung im zeitlichen Verlauf (Baujahr 2006)

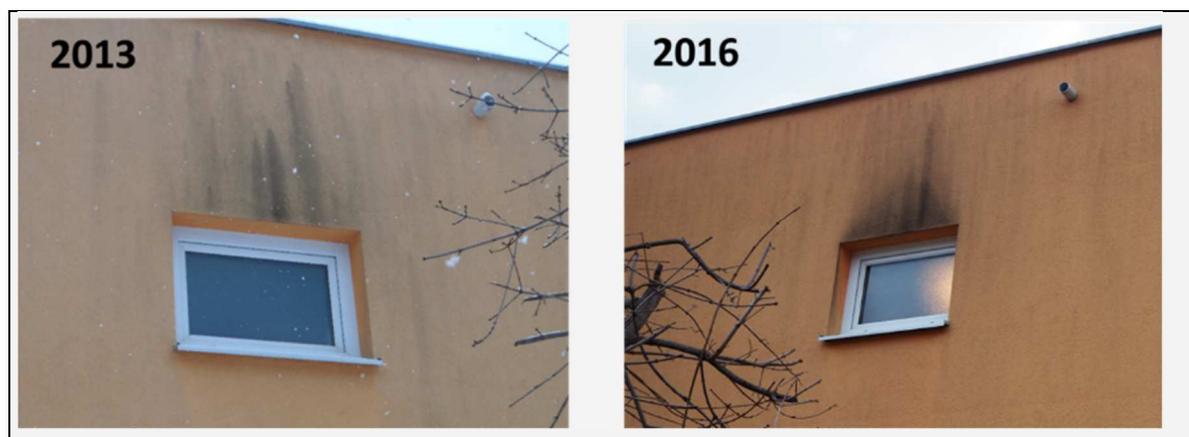
Oberhalb von dauergekippten Fenstern tritt die Veralgung früher und stärker auf. Siehe Abb. 4-22. Dies ist auf die länger anhaltende Befeuchtung der Fassadenoberfläche durch Kondensat aus der warmen, feuchten Raumluft zurückzuführen. Nach Aussage eines Vertreters einer Wohnbaugenossenschaft steht diesem Nachteil jedoch der Vorteil gegenüber, dass in der dahinterliegenden Wohnung das Auftreten von Schimmel im Gebäudeinneren durch das Lüftungsverhalten hintangehalten wird.

Abb. 4-22: Veralgung oberhalb von Fenstern, Baujahr 2006

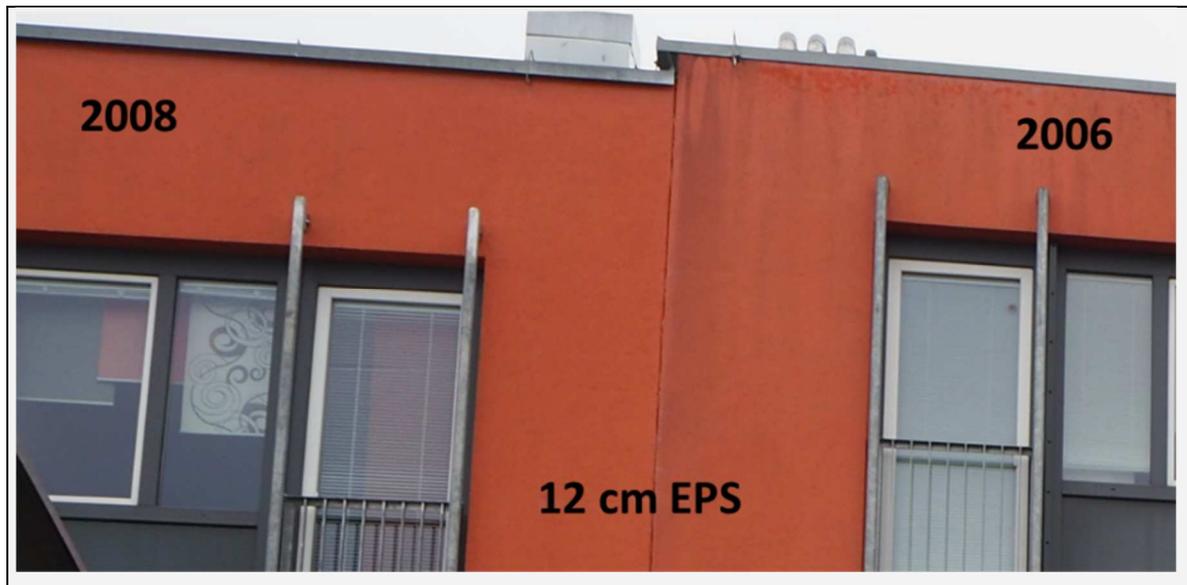
Eine eindeutige Zuweisung der Gründe für den mikrobiellen Bewuchs ist nicht in allen Fällen möglich. Dies geht aus Abb. 4-23 hervor, wo sowohl ein Unterschied in der Standzeit, als auch ein geringer Unterschied durch die Attikaverblechung zu einer kombinierten Beeinflussung geführt haben.

Abb. 4-23: *Unterschiedliche Veralgungsgrade (links Baujahr 2008, rechts Baujahr 2006)*

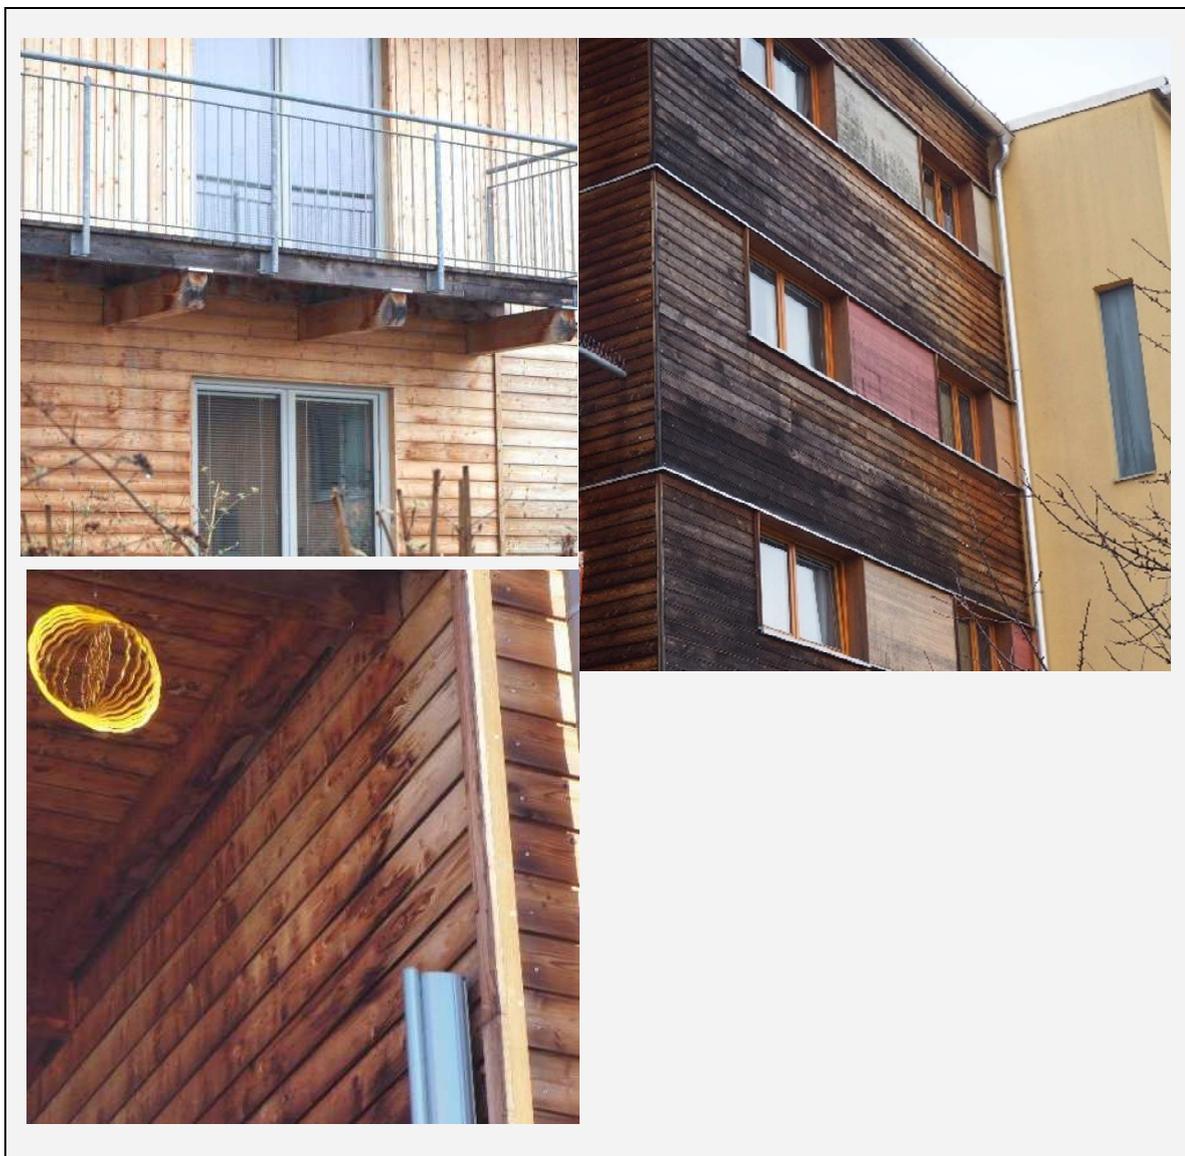
Die in der Studie beurteilten Holzfassaden sind zum Großteil unbehandelte Lärchenschalungen. Im Allgemeinen sind diese Fassaden in einem guten Zustand. Dies liegt vor allem daran, dass diese Fassaden durch Vordächer geschützt sind. Die Veränderungen durch die natürliche Abwitterung des Holzes sind nicht zu verhindern und stellen keinen Mangel dar. Teilweise sind jedoch unregelmäßige Farbveränderungen durch ablaufendes Niederschlagswasser festzustellen (siehe Abb. 4-24), vorwiegend verursacht durch unkontrollierten Wasserablauf von Balkonen. Diese Veränderungen könnten durch entsprechend ausgeführte Balkonkonstruktionen mit Entwässerung verhindert werden.

Abb. 4-24: Abwitterung Holzfassade

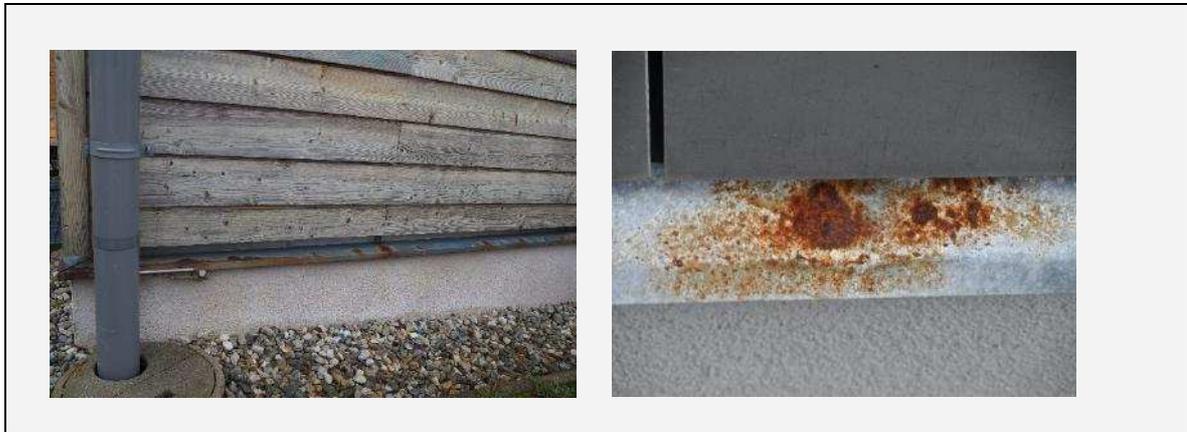
Eine weitere Auffälligkeit stellten bei einigen Fassaden die Abtropfbleche aus verzinktem Stahlblech dar, welche bereits nach sehr kurzer Zeit teilweise starke Korrosion zeigen (siehe Abb. 4-25). Die Verwendung von korrosionsbeständigen Blechen könnte diese Beeinträchtigung verhindern.

Abb. 4-25: *Korrosion*
