Brandbekämpfung in staubexplosionsgefährdeten Bereichen Silobrände und Inertisierung

INGESA Juni 2022

Vortragender: Jörg Kayser

Brand in einem Holzpelletsilo

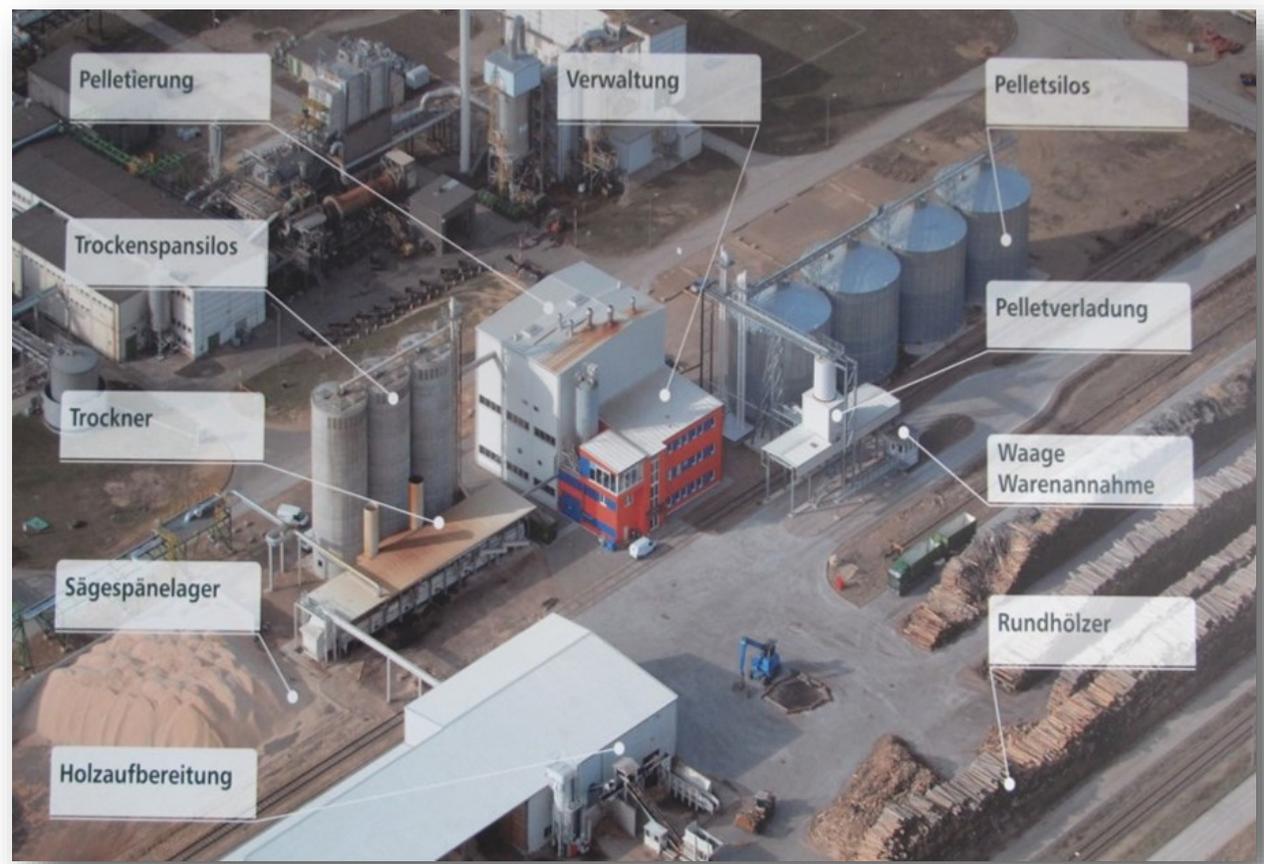
- Holzverarbeitender Betrieb, Holzpelletproduktion
- Silokomplex bestehend aus 4 Silos
- Durch Absatzschwierigkeiten längere Lagerzeit der Holzpellets in den Silos, ca. 8 Wochen
- Silos ursprünglich für die Getreidelagerung ausgelegt

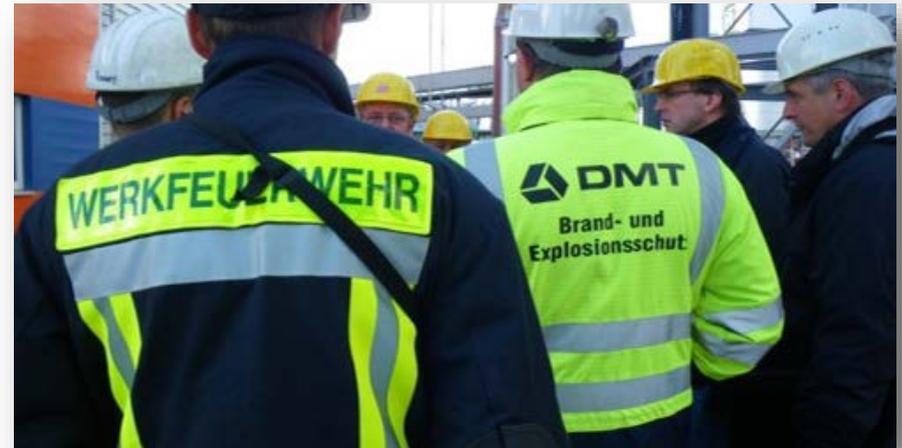
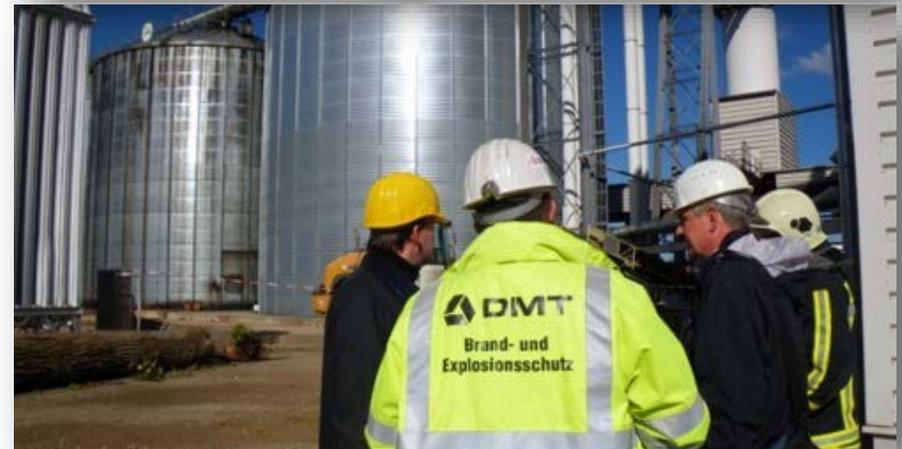
- Ankunft der DMT - Abteilung Sonderbrandbekämpfung
- Aufgabe DMT:
 - Fachberatung und
 - begleitende Brandbekämpfung (Messtechnik)
- Lagebesprechung mit Werkfeuerwehr und Betreiber
- Lageerkundung durch DMT
- Brandlokalisierung mittels Thermografiekamera (Thermo-Inspect-Verfahren)

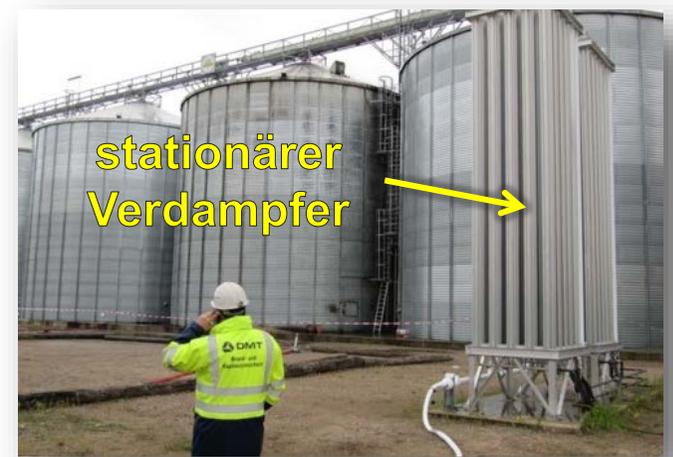
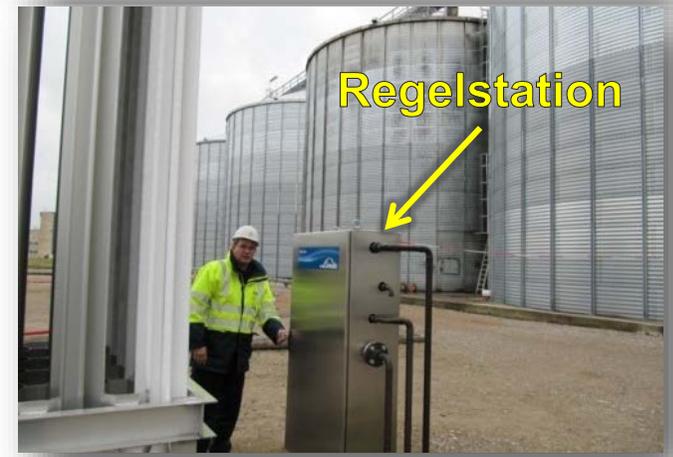
- Stationärer Verdampfer für Inertisierung vor Ort
- Max. Verdampferleistung 350 m³/h CO₂
- Aufbau der Gasmesstechnik
- Messtechnik erforderlich zur Steuerung und Überwachung der Inertisierung sowie Kontrolle des Löscherfolges

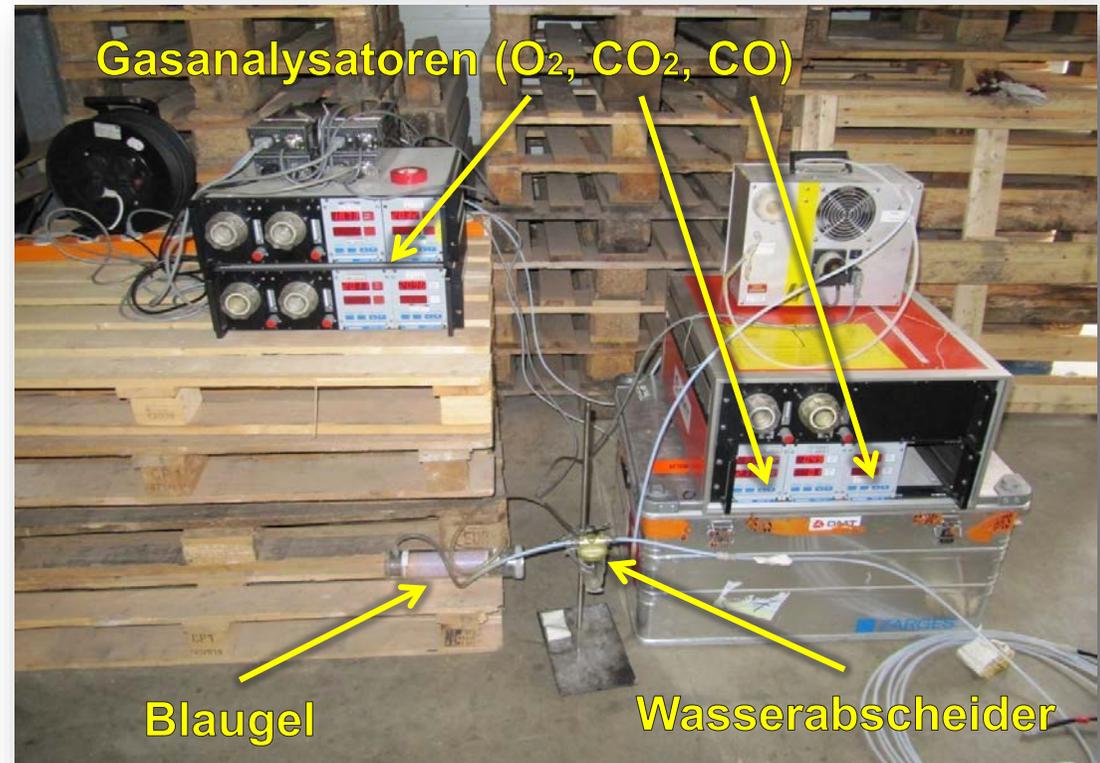
- Aufbau der Messtechnik im explosionsgeschützten Bereich
- Messtechnik bestehend aus Gasanalysatoren, Handmessgeräten, Kühler und Kalibriergas
- Messtechnische Überwachung
 - O₂-, CO₂- und CO-Messung über Gasanalysatoren (innerhalb des Silos)
 - O₂-, CO₂- und CO-Messung über Handmessgeräte (außerhalb des Silos)
 - Temperaturmessungen

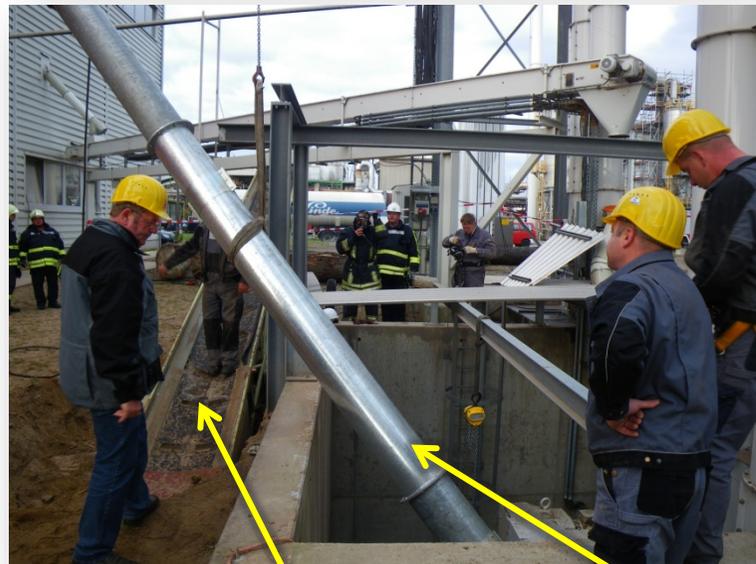
- Einbau einer Schnecke in den Förderweg (60 t/h)
- Förderband (40 t/h)
- Abtransport mittels Radlader
- Einbau der Schnecke unter Atemschutzschlauchgerät
- Parallel Belüftung des Kellerbereiches
- CO₂ - Erstickungsgefahr im Kellerbereich

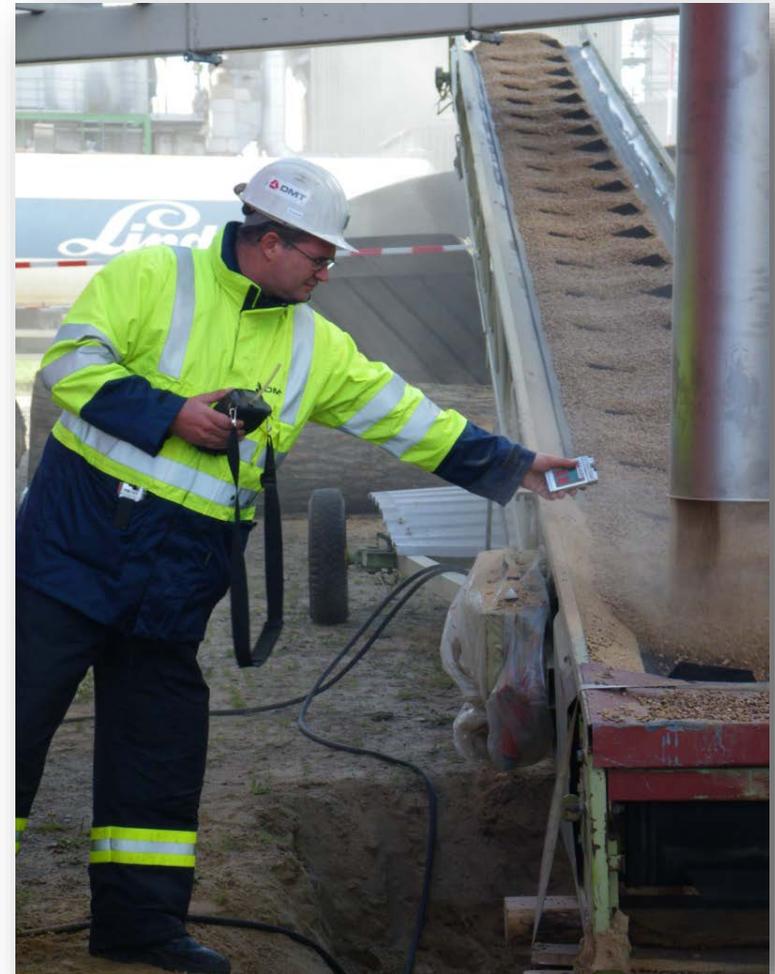
- Messwerte stabil – keine Explosionsgefahr
- Erweiterung des Sicherheitsradius um den Austragsbereich
- CO₂-Messungen am Förderband
 - aus Arbeitssicherheitsgründen und
 - Kontrolle, ob Austrag unter Inertgas-schutzatmosphäre (Staubexplosions-gefahr)

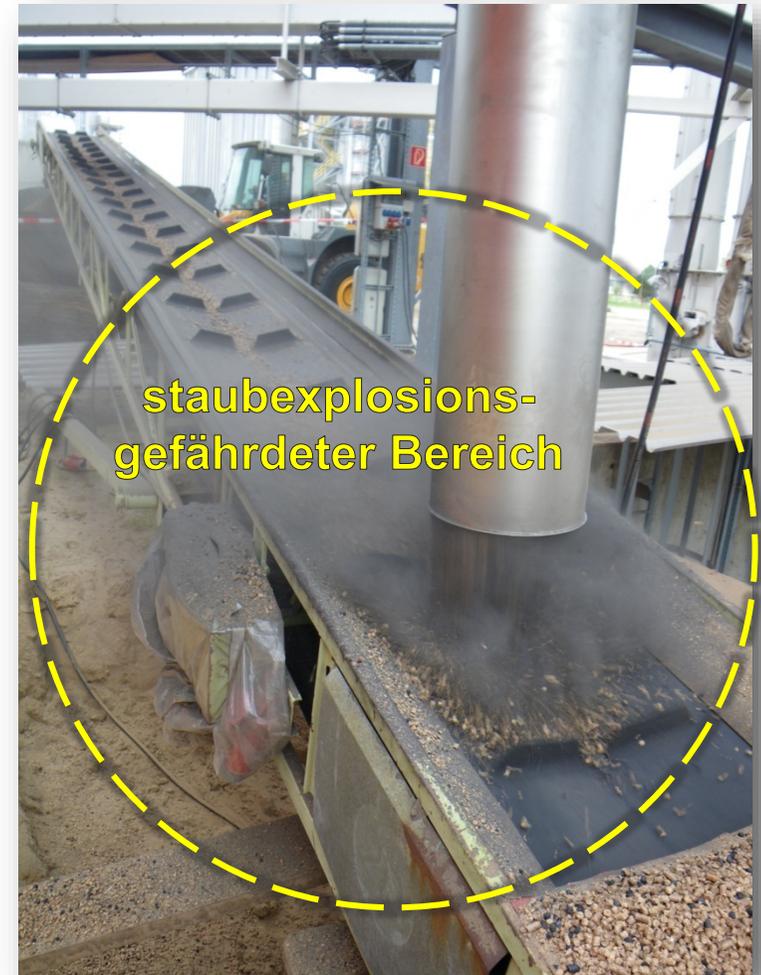
- Nach kurzer Austragzeit, Förderung von „verkokeltem“ Schüttgut (Pellets)
- Erhöhte Temperatur der ausgetragenen Pellets

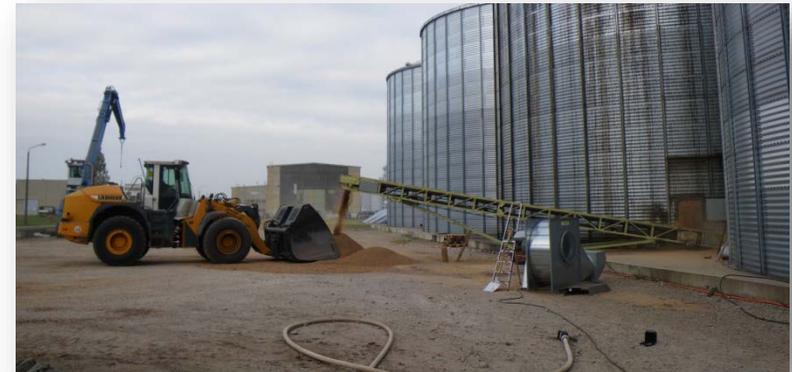
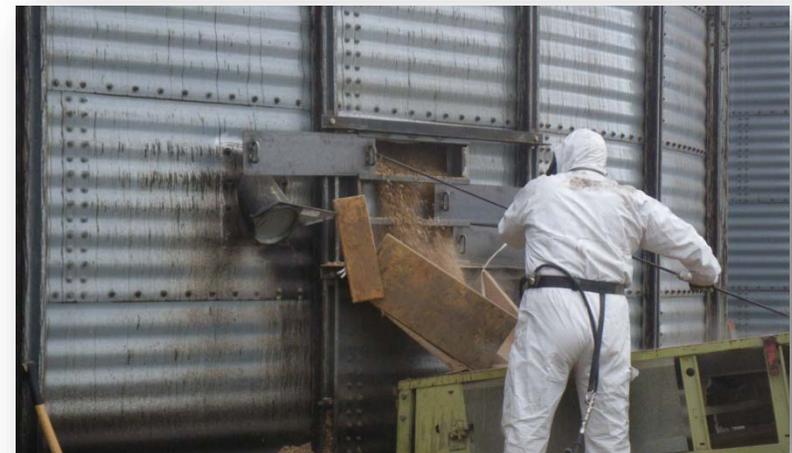
- Änderung der Austragweise aufgrund der sich immer wieder festfahrenden Schnecke
- Nach Lagebesprechung
 - Austrag über Seitenklappen
- Anfertigen von Schiebern
 - Regelung Massenfluss
- Förderung über Band zum Bagger
- Arbeiten unter Atemschutz
- Regelmäßige Kontrollmessungen

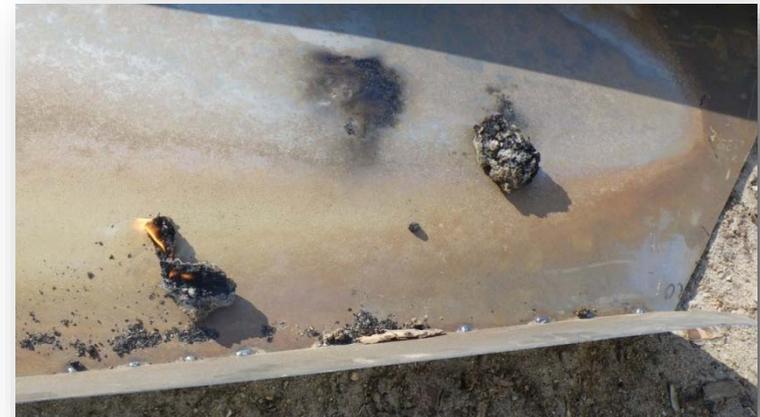
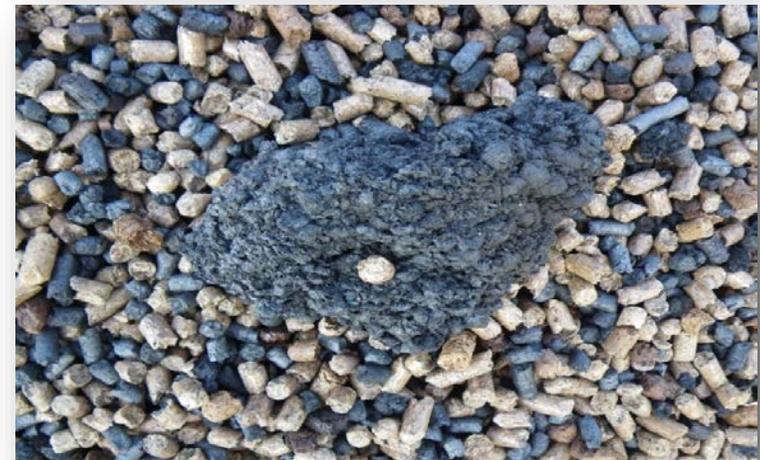
- Austrag über Seiten ohne Probleme
- Austrag von verfestigtem Material
- Austrag von Glimmnestern
