Altlast O 69 „Deponie Freistadt“

Beurteilung der Sanierungsmaßnahmen

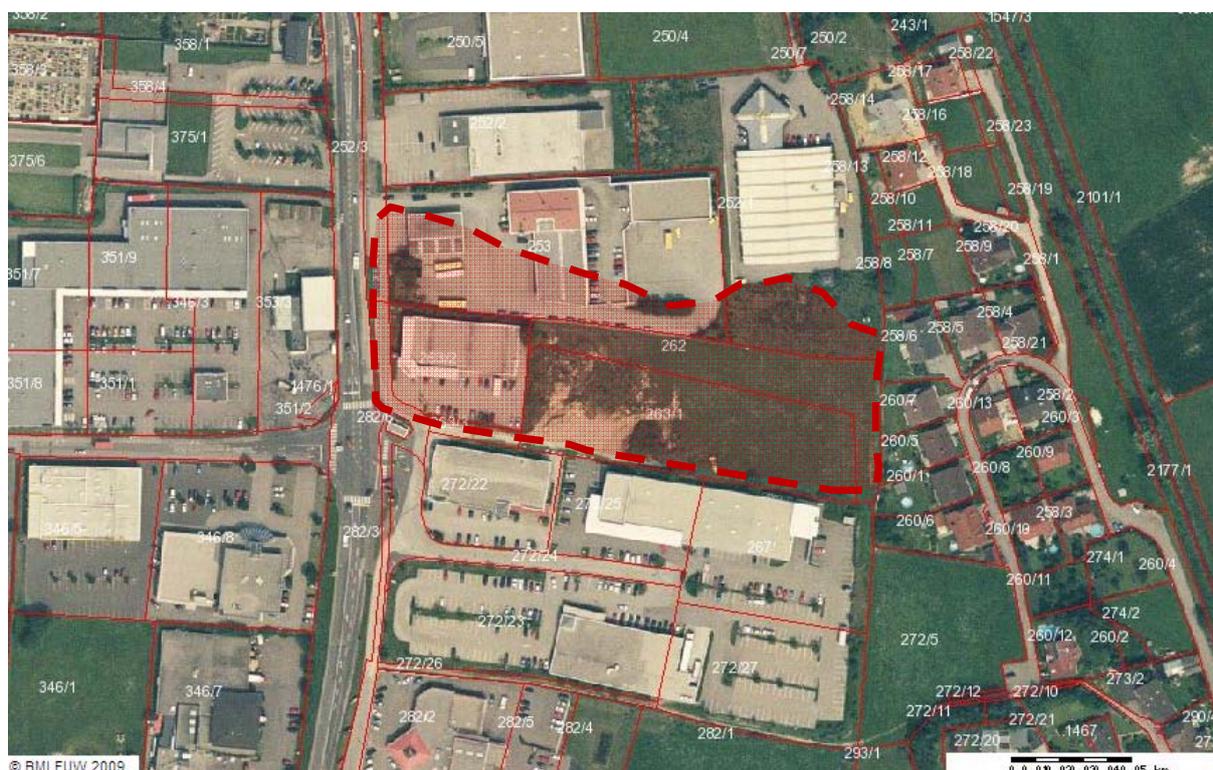
Abb.2: Luftbild „Deponie Freistadt“, strichlierte Linie = Grenze der Altablagerung (2007)

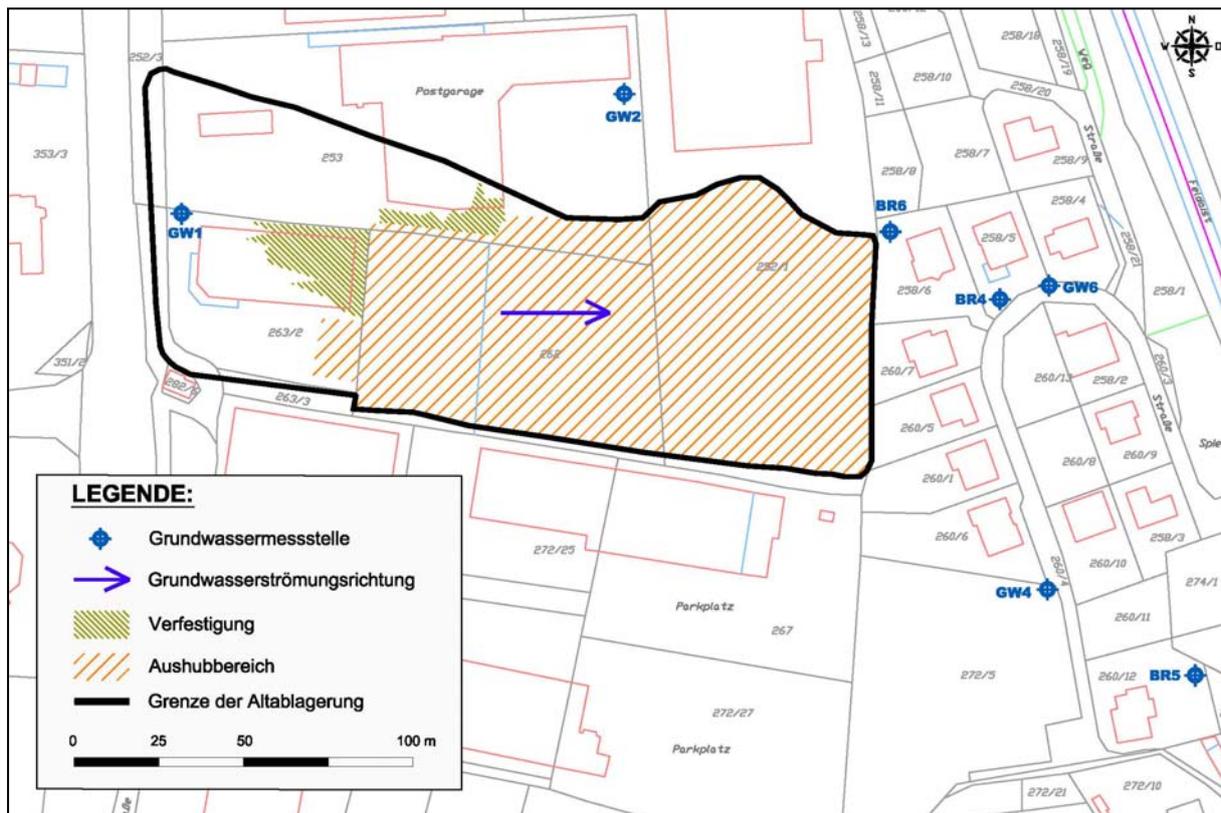
In der nachfolgenden Abbildung sind der Aushubbereich sowie die für die Kontrolluntersuchungen verwendeten Grundwassermessstellen dargestellt.

Abb. 1: Darstellung des Aushubbereichs und Lage der Messstellen für die Grundwasserkontrolluntersuchungen

Zwischen September 2008 und Mai 2009 wurde ein Großteil der Ablagerungen entfernt. Die unterhalb der Gebäude befindlichen Ablagerungen wurden belassen und teilweise mittels Hochdruckvermörtelungsverfahren verfestigt. Im westlichen Bereich der Altlast wurden die Aushubarbeiten und die Verfestigungen in jenen Bereichen vorgenommen in denen hausmüllartige Ablagerungen vorgefunden wurden. Im nordwestlichen Teil der Altlast wurde durch Erkundungsbohrungen im Vorfeld der Sanierung eine ca. 2 m mächtige Bauschuttsschicht unter einer Überdeckung von ca. 4 m angetroffen. Aufgrund der vorgefundenen Qualität des abgelagerten Materials (ohne Hausmüll- oder Gewerbemüllkomponenten) waren keine Sanierungsmaßnahmen erforderlich.

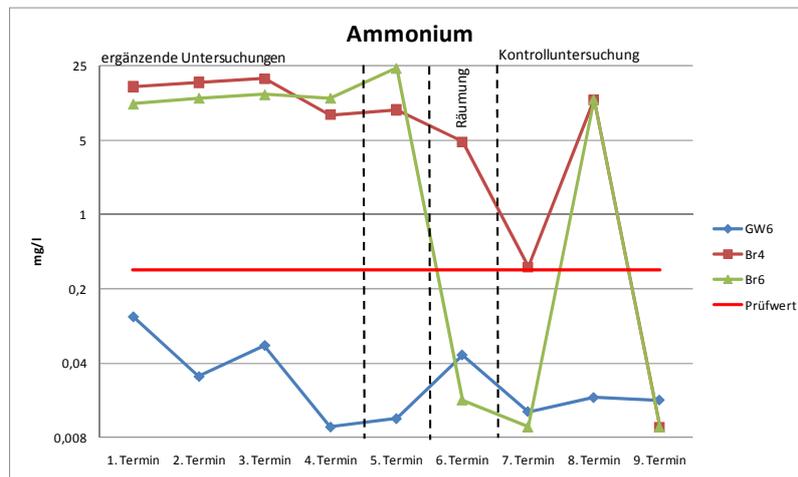
Bei den Parametern Nitrit und Nitrat konnte eine Zunahme der Konzentrationen zur Zeit der Sanierung und unmittelbar danach beobachtet werden. Die Gehalte beider Parameter zeigten danach generell einen fallenden Trend. Ammonium zeigte bei einem überwiegenden Teil der Messstellen im Verlauf der Grundwasserbeprobungen eine fallende Tendenz. Eine Ausnahme hiervon machten die Messstellen Br4 und Br6. Bei diesen Messstellen wurden im Zuge der Kontrolluntersuchungen Überschreitungen des Prüfwertes mit etwa 12 mg/l und somit eine Zunahme der Konzentrationen festgestellt. Beim letzten Kontrolltermin wurde jedoch bei beiden Messstellen Ammoniumkonzentration nahe der Bestimmungsgrenze und somit eine Verringerung der Gehalte beobachtet. In der nachfolgenden Abbildung ist der Verlauf der Ammoniumkonzentrationen in den Messstellen des zentralen Abstromes graphisch dargestellt.

Abb. 3: Ammoniumkonzentration in ausgewählten Messstellen im Abstrom

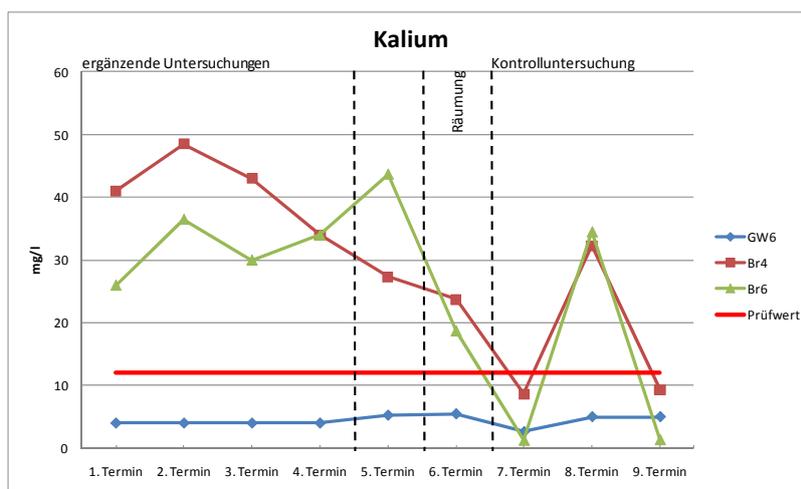
Kaliumkonzentrationen oberhalb des Prüfwertes wurden nur bei den Messstellen Br4 und Br6 mit max. 48,5 mg/l gemessen. Wie in der nachfolgenden Abbildung ersichtlich sanken die Kaliumgehalte bei diesen Messstellen bis unter den Prüfwert. Die Kaliumkonzentrationen der restlichen Messstellen zeigten einen ähnlichen Verlauf wie die ebenfalls im zentralen Abstrom gelegene Messstelle GW6.

Abb. 4: Kaliumkonzentration in ausgewählten Messstellen im Abstrom

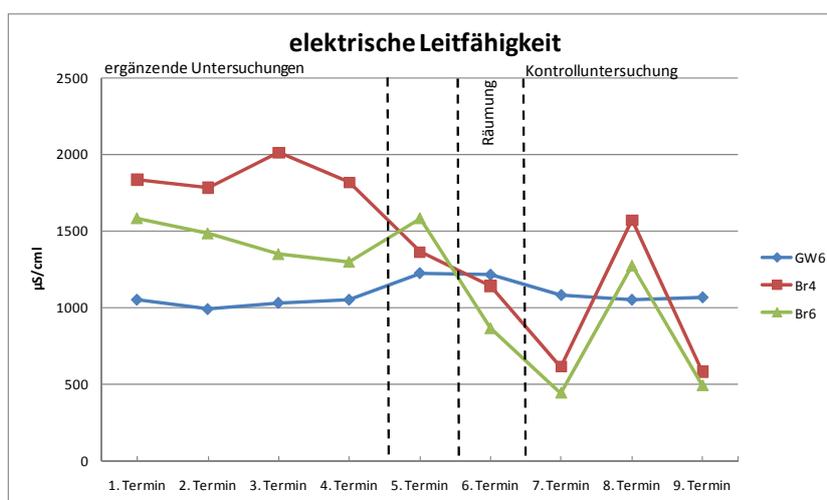
Eine erhöhte elektrische Leitfähigkeit lag in den Messstellen GW6, Br4 und Br6 vor. Im Vergleich mit den Ergebnissen der §13 Untersuchungen lässt sich eine Abnahme der Leitfähigkeit in nahezu allen Messstellen erkennen. In der Abb. 5 ist der Verlauf der elektrischen Leitfähigkeit im Zuge der Grundwasseruntersuchungen der drei im zentralen Abstrombereich gelegenen Messstellen ersichtlich.

Abb. 5: elektrische Leitfähigkeit in ausgewählten Messstellen im Abstrom
