**Durchführung einer Sichtkontrolle
elektrotechnischer Sicherheitseinrichtungen
durch den Rauchfangkehrer**

**KFE EMPFEHLUNG
ET 200-05²⁰¹⁷**

Kuratorium für Elektrotechnik, A-1030 Wien, Rudolf Sallingerplatz 1, Tel: +43 1 7135468 mail: technik@kfe.at

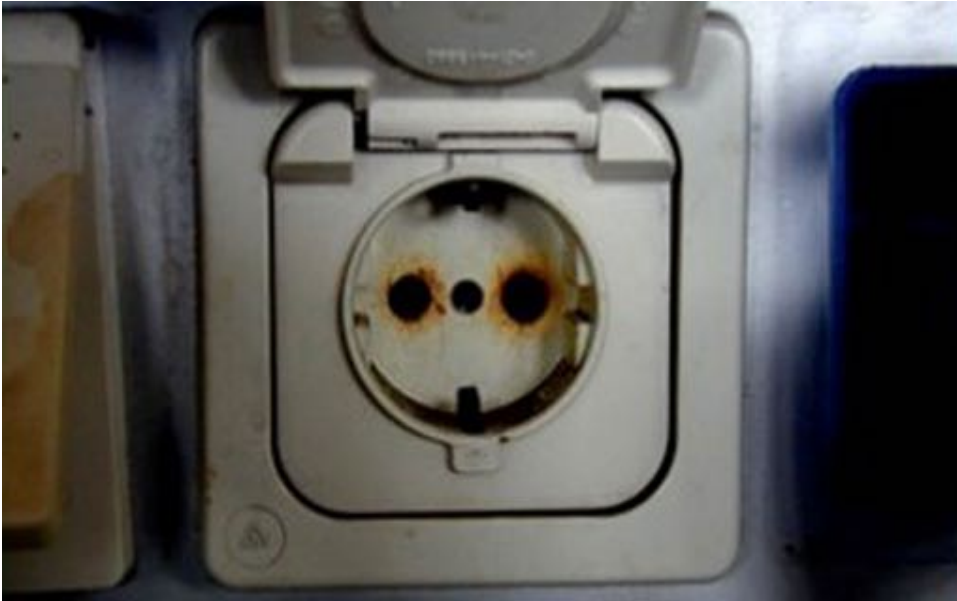
Beispiel für eine überhöhte
thermische Belastung an
einer haushaltsüblichen
Steckdose

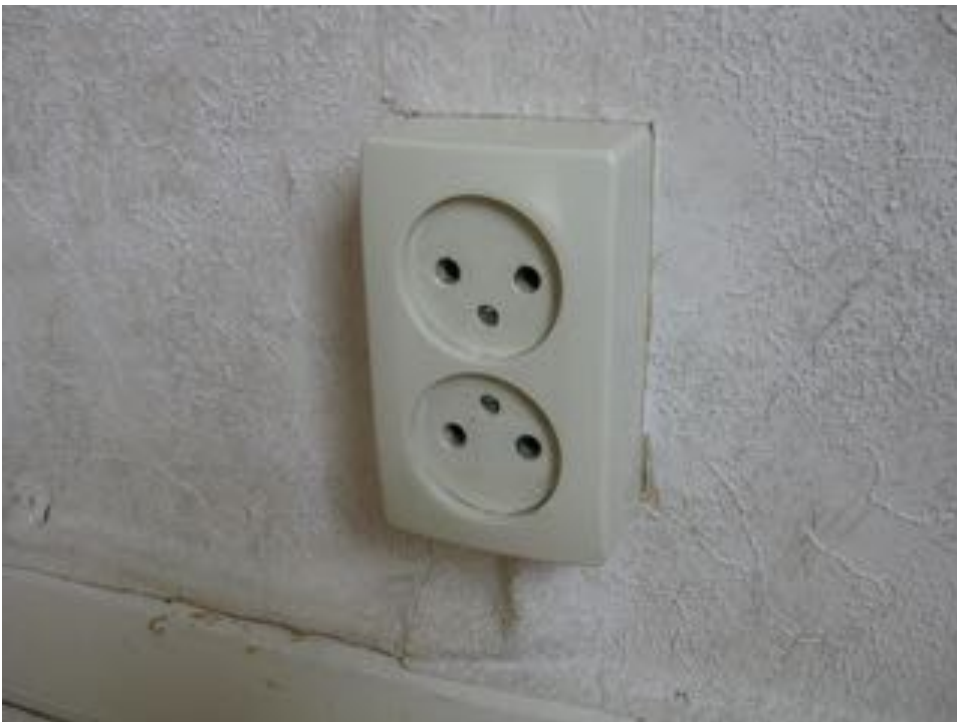
Beispiel für eine Steckdose
ohne Schutzkontakt
(keine Erdung)

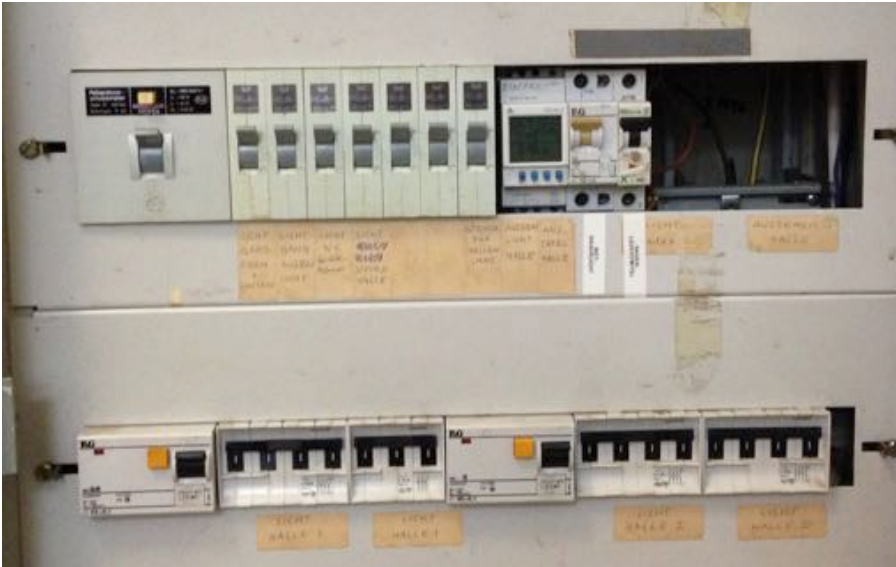
Abdeckungen von Schaltern,
Steckdosen, Verbindungs-
dosen oder Verteiler fehlen
oder sind beschädigt

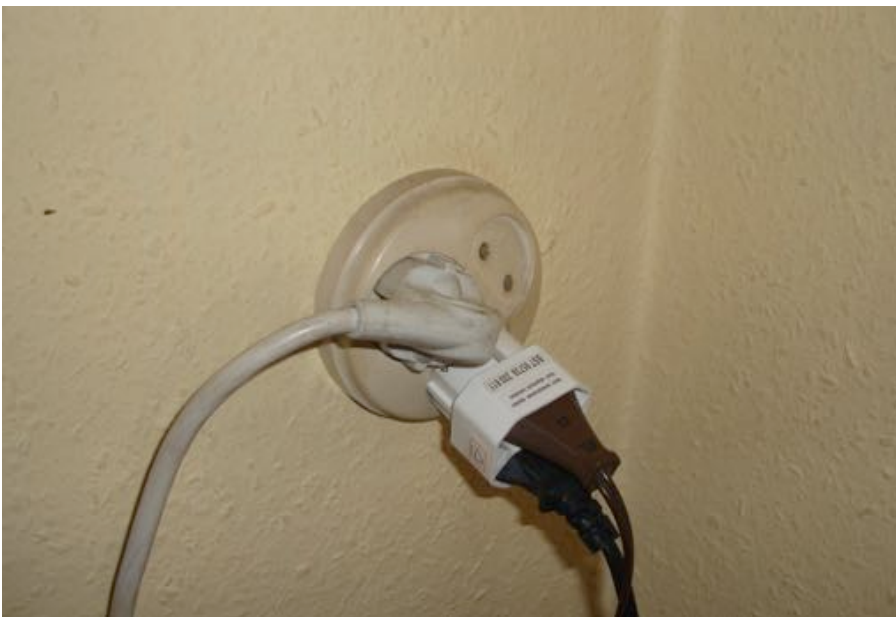
Beispiel für eine Steckdose
ohne Schutzkontakt
(keine Erdung)

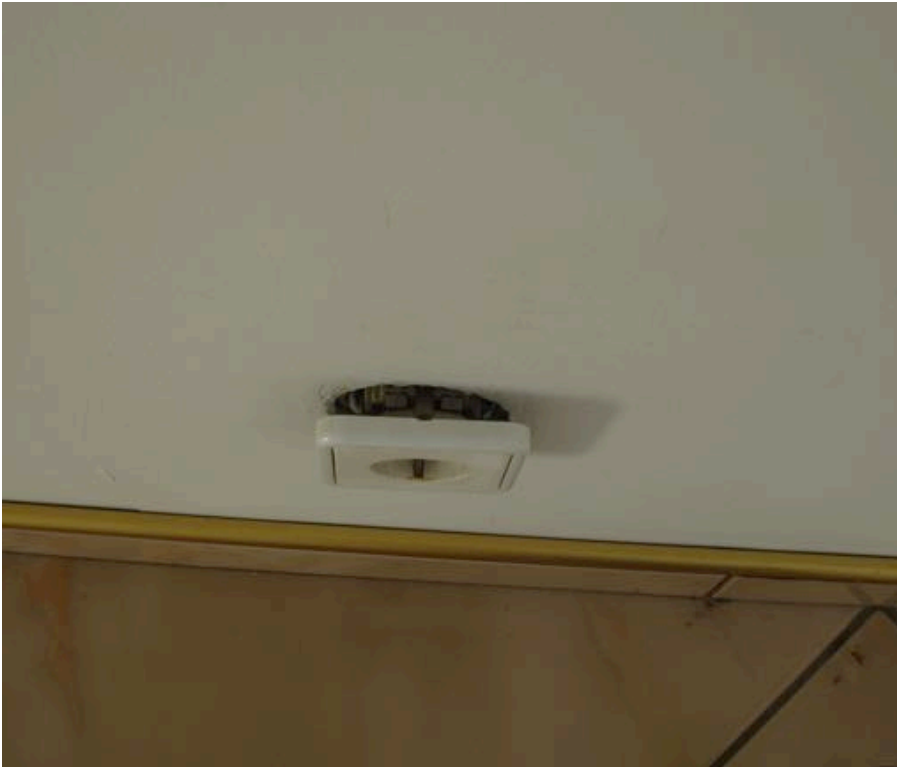
Mangelhafte Befestigung von elektrischen Betriebsmittel (zB.: Leuchten, Schalter, Steckdosen,..)

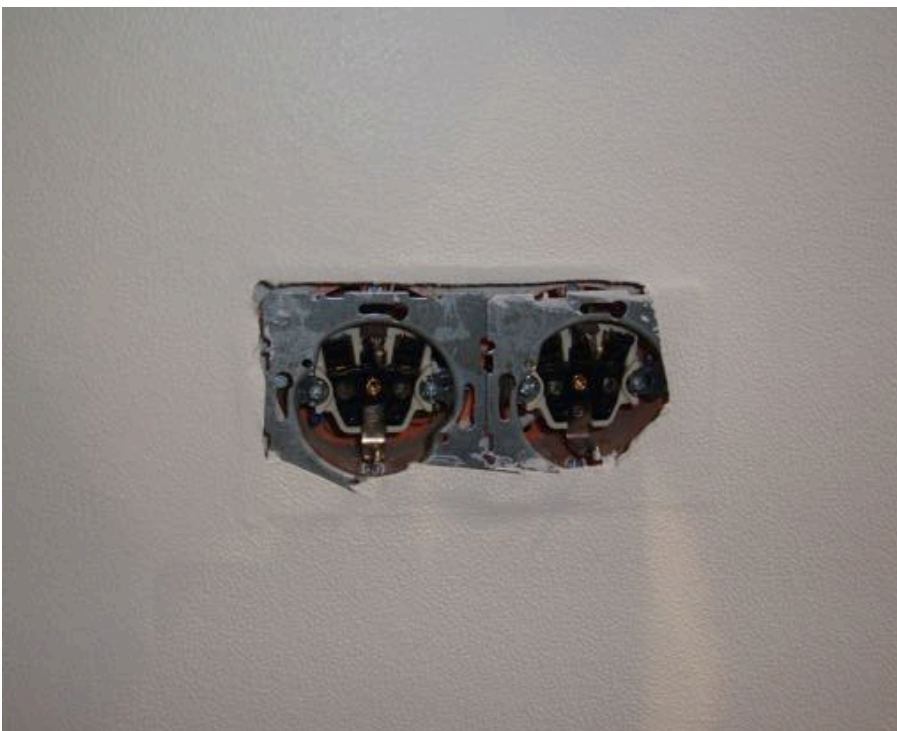
Abdeckungen von Schaltern, Steckdosen, Verbindungs-dosen oder Verteiler fehlen oder sind beschädigt

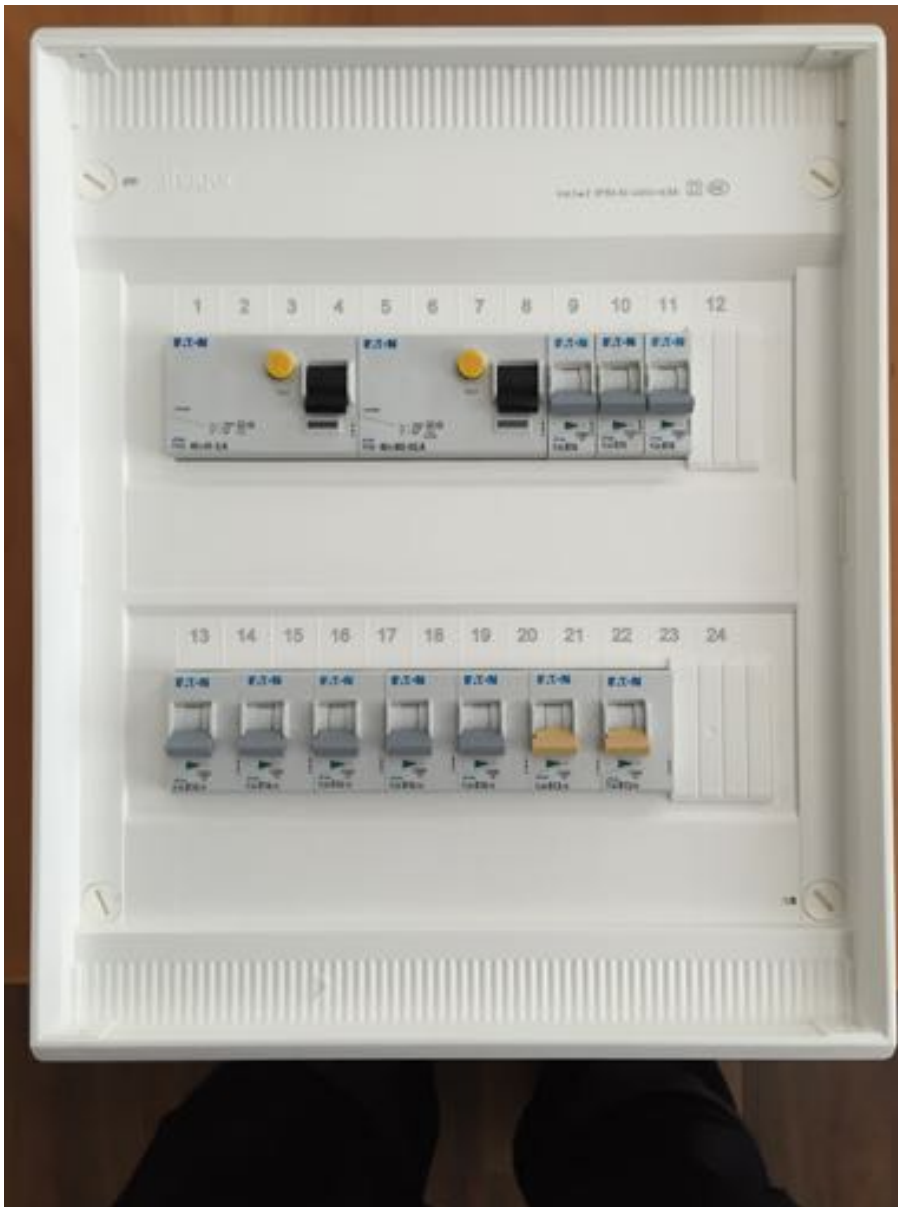
Beschriftung der Sicherung
fehlt oder ist nicht erkennbar

Eine Nummerierung ist nur in
Verbindung mit einer zugehörigen
Liste der Endstromkreise mit
Zuordnung der Nummern zulässig
