Information Netz NÖ

Franz Krendl
Netz Niederösterreich GmbH

Überblick Sanierung PVC Netz Traismauer

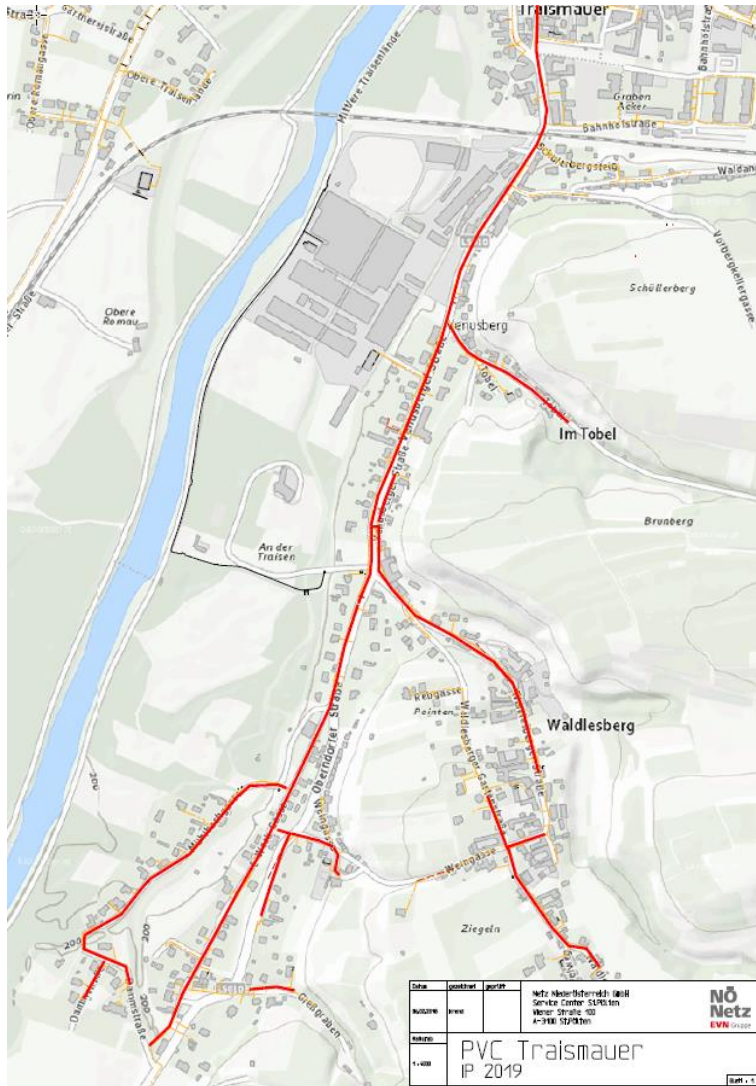
- 6000m Austausch PVC DN200 DN150 DN100 auf PE
- 200 Gashauseschlüsse erneuern ST auf PE
- 150 Verteilungen (Kundenanlagen)

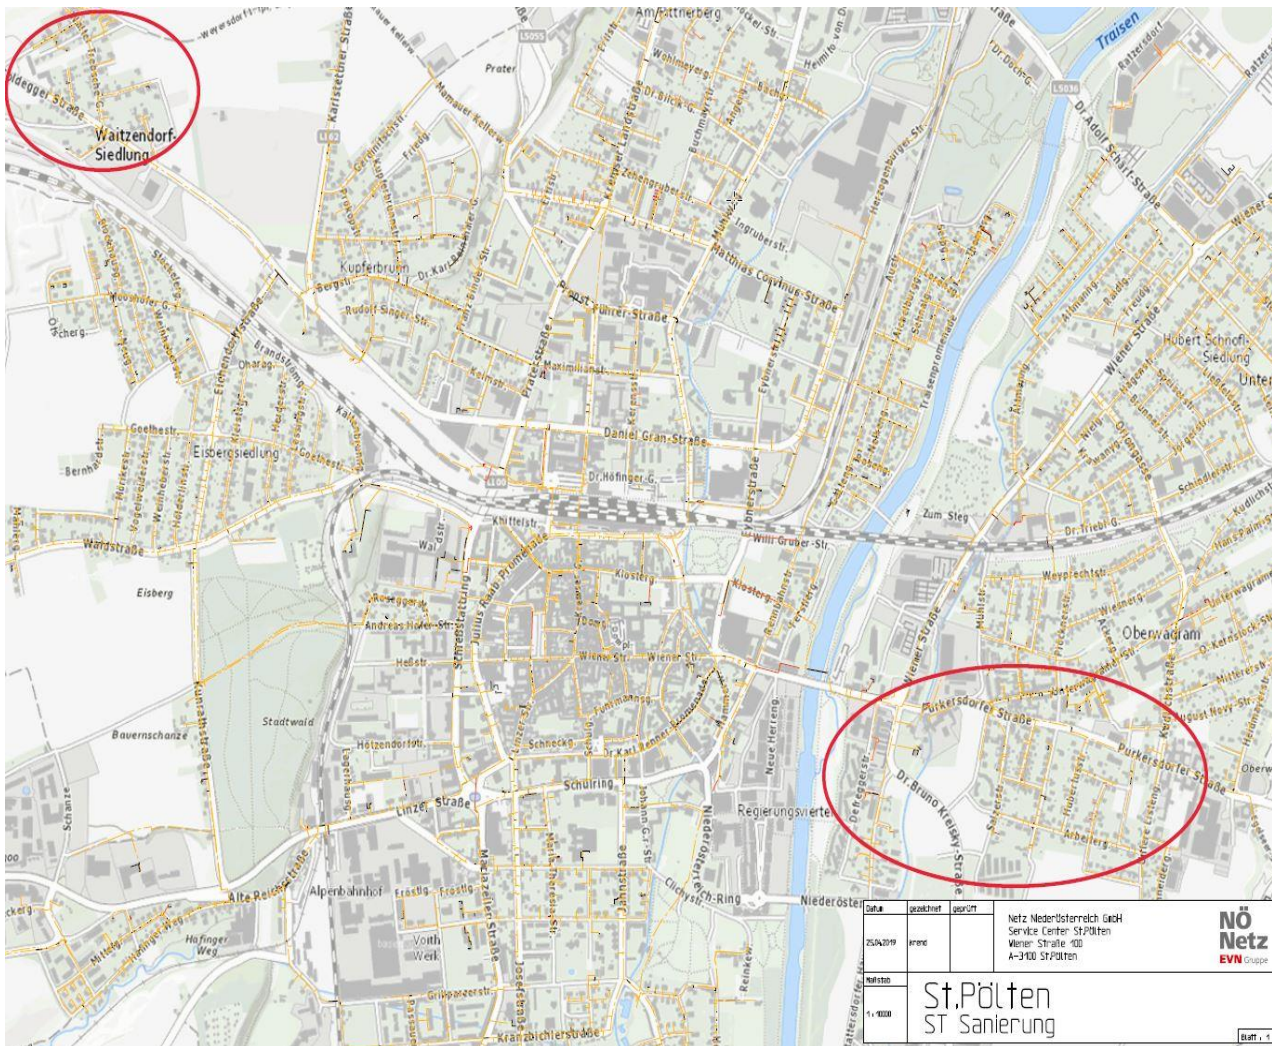
Überblick Sanierung ST Netz St.Pölten

- 3500m Austausch ST DN200 DN150 DN100 auf PE
- 130 Gashausanschlüsse erneuern ST auf PE
- 130 Verteilungen (Kundenanlagen)

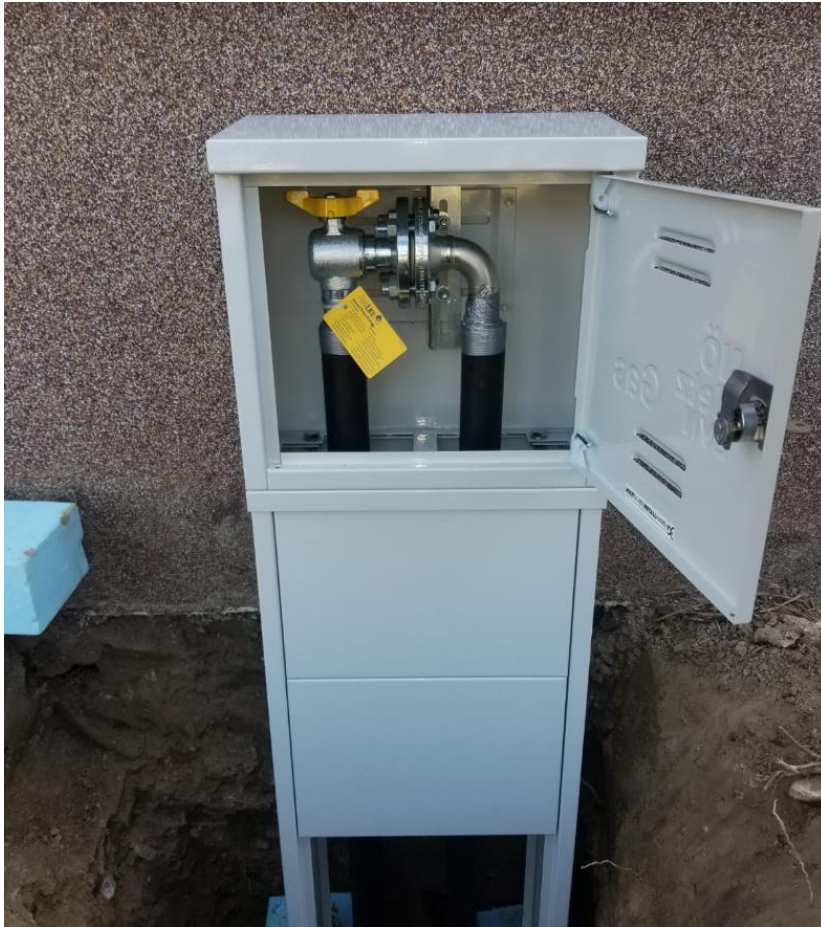
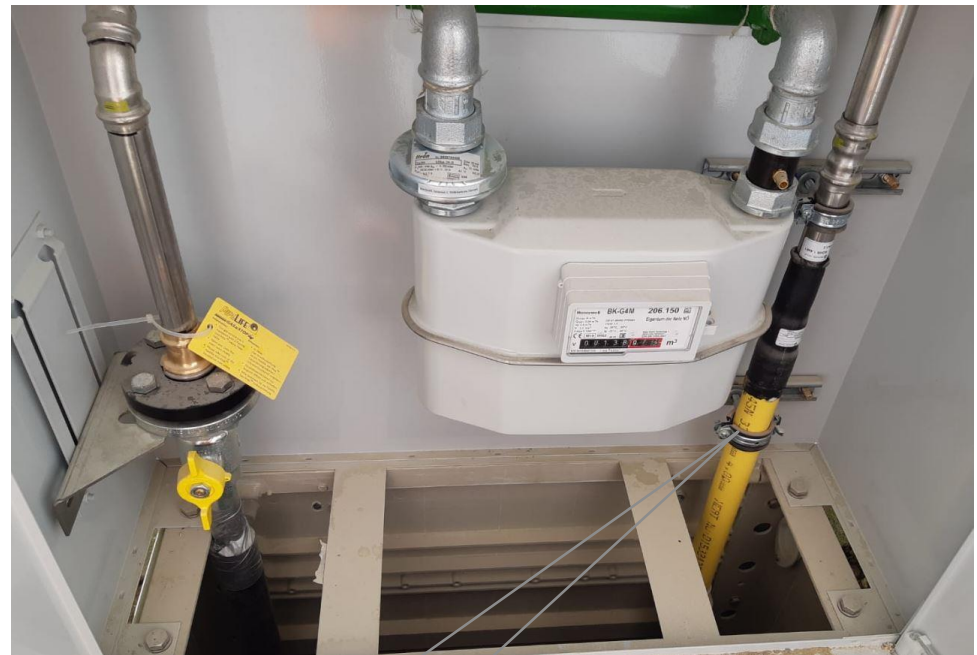
Überblick Sanierung Gashausanschluss

Übergangsstück
Niro-PE

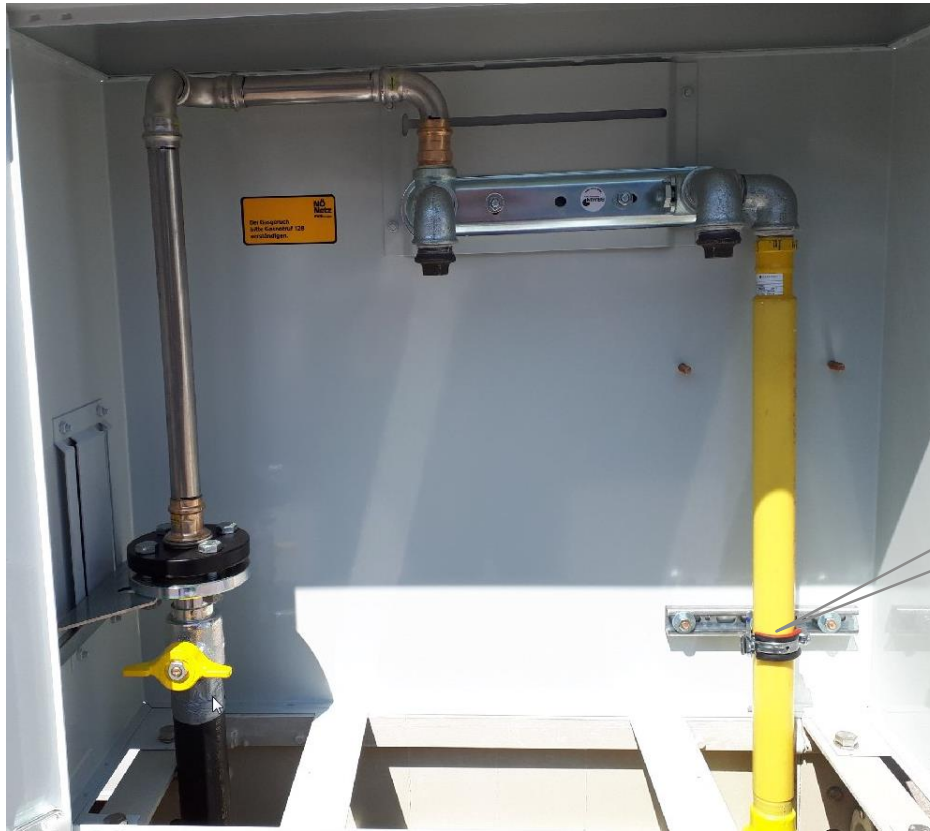
Überblick Sanierung Gashausanschluss

Übergangsstück
Stahl-PE
