Technische Mitteilung Nr. 14-2023

Ford Transit Custom / Tourneo Custom (Code: TTF; ab 09/2012): Designkante an Seitenwand

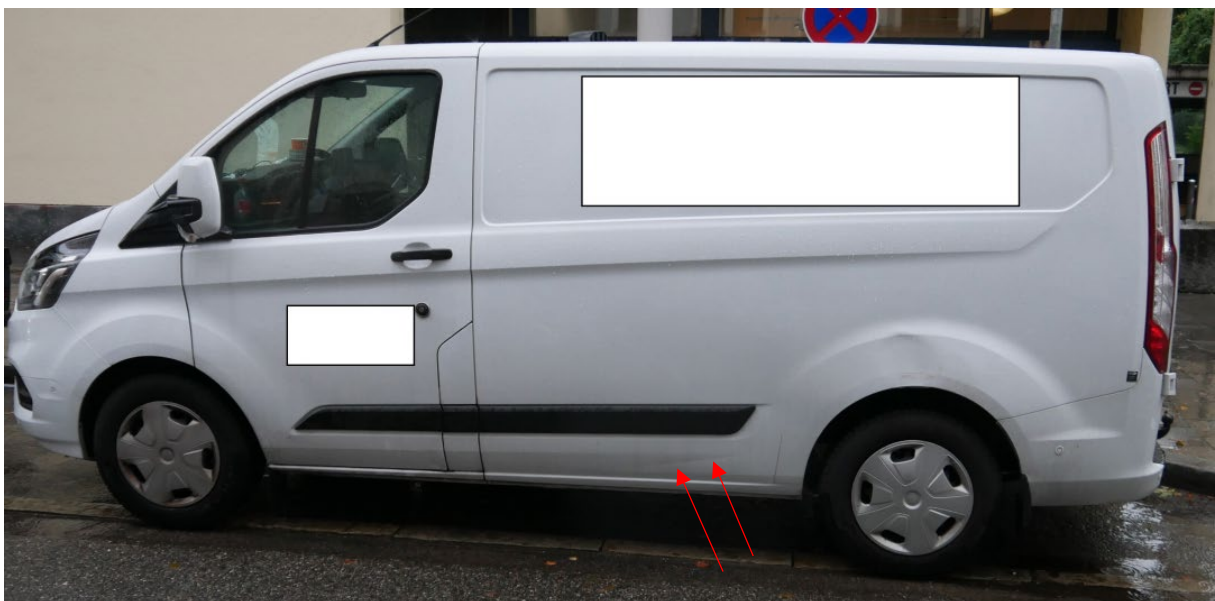
Bei Fahrzeugen der Baureihen Transit Custom und Tourneo Custom (Code: TTF; ab 09/2012) des Fahrzeugherstellers Ford ist die Seitenwand im Bereich des hinteren Radlaufs schwellernah mit einer Designkante versehen. Diese Designkante verläuft leicht diagonal ansteigend vom Schweller in Richtung hinterem Radlauf und ist so geformt, dass diese mit einer durch einen Anstoß verursachten Beschädigung verwechselt werden kann. Je nach Bauvariante (Schiebetür rechts/links, kurzer/ langer Radstand) kann diese Designkante auf einer aber auch auf beiden Seiten des Fahrzeugs im Bereich Seitenwand unten vor dem hinteren Radausschnitt vorkommen (siehe rote Pfeilmarkierungen, außerhalb des Schadenbereichs).

Bitte berücksichtigen Sie dies bei Ihrer Schadenkalkulation, auch bei einer schadenbedingten Instandsetzung in diesem Bereich, bei der ein Rückformen dieser Designkante erforderlich ist.

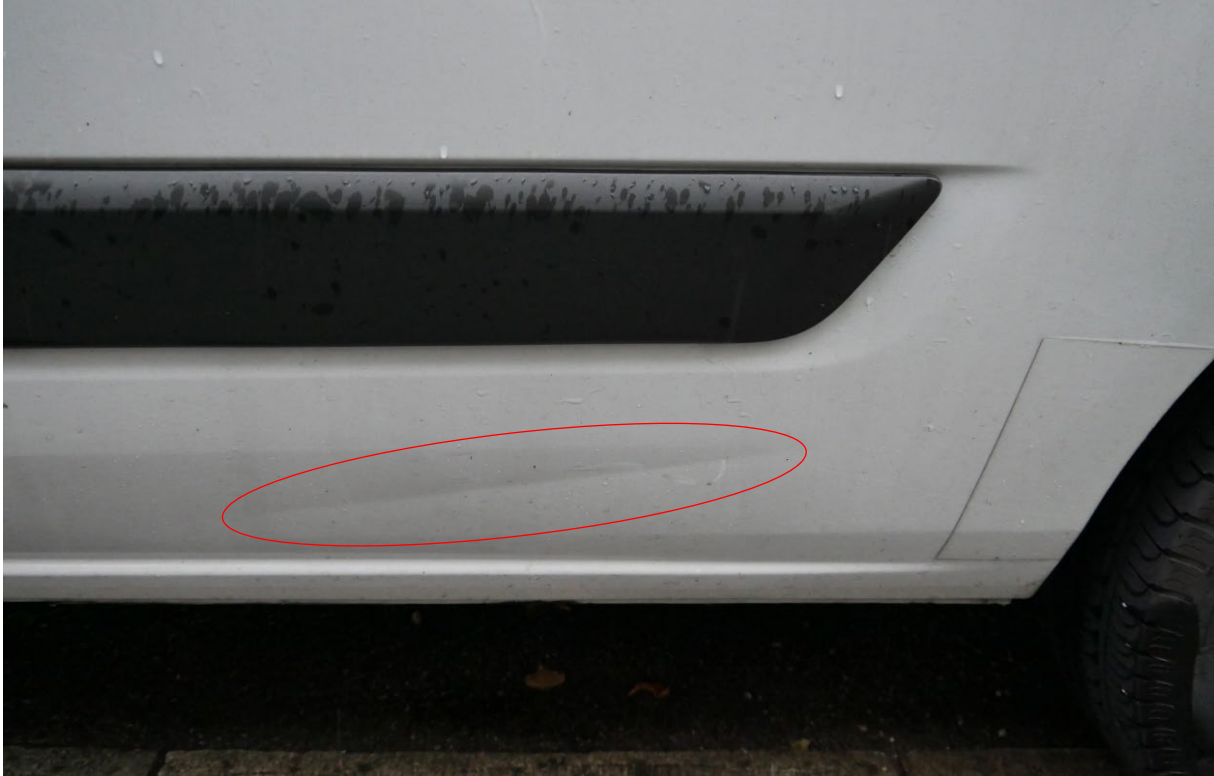
Fahrerseite (links)

Das Beispielfahrzeug zeigt dieses Element auf beiden Fahrzeugseiten:
