Technische Mitteilung Nr. 15-2023

Zeekr X (BX1e) – Produktionsbedingte Verformung am Heckblech

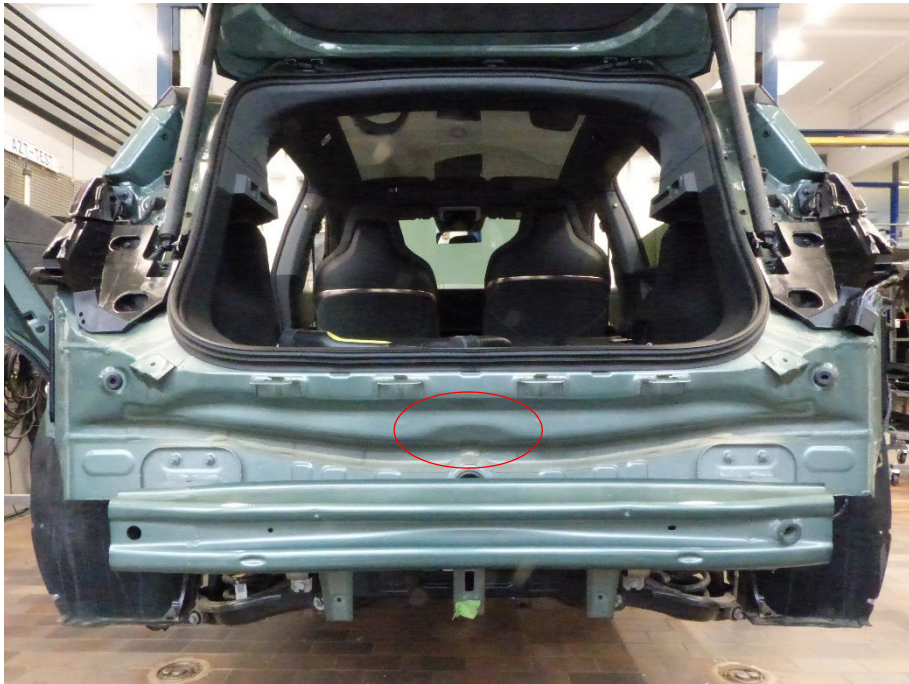
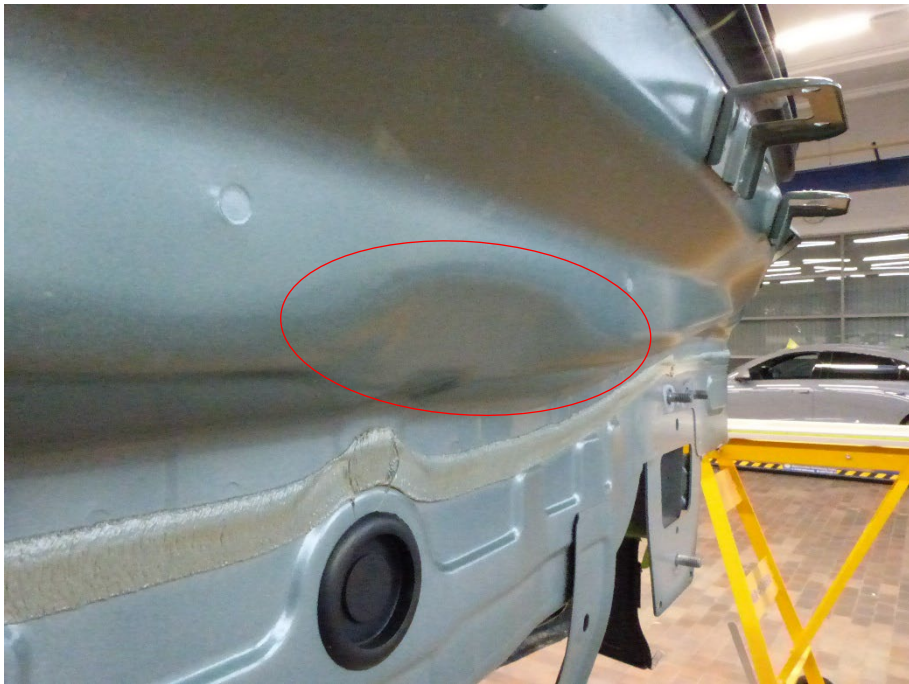
Nach Demontage der hinteren Stoßfängerverkleidung ist beim Fahrzeughersteller Zeekr am Model „X“ (interner Code: BX1e) in der Mitte des Heckbleches eine vermeintlich unfallbedingte Deformation erkennen.

Diese Deformation ist keine unfallbedingte Beschädigung, sondern eine produktionsbedingte Verformung des Heckblechs.

Nachfolgende Fotos zeigen die Lage und den Umfang der produktionsbedingten Verformung.

Bitte beachten Sie dies im Zuge einer Unfallschadenregulierung.
